Kristiansund kommune

► Innledende miljøteknisk vurdering

Østerveien 4

Oppdragsnr.: 5193311 Dokumentnr.: 5193311-RIM-01 Versjon: J03 Dato: 2019-07-10

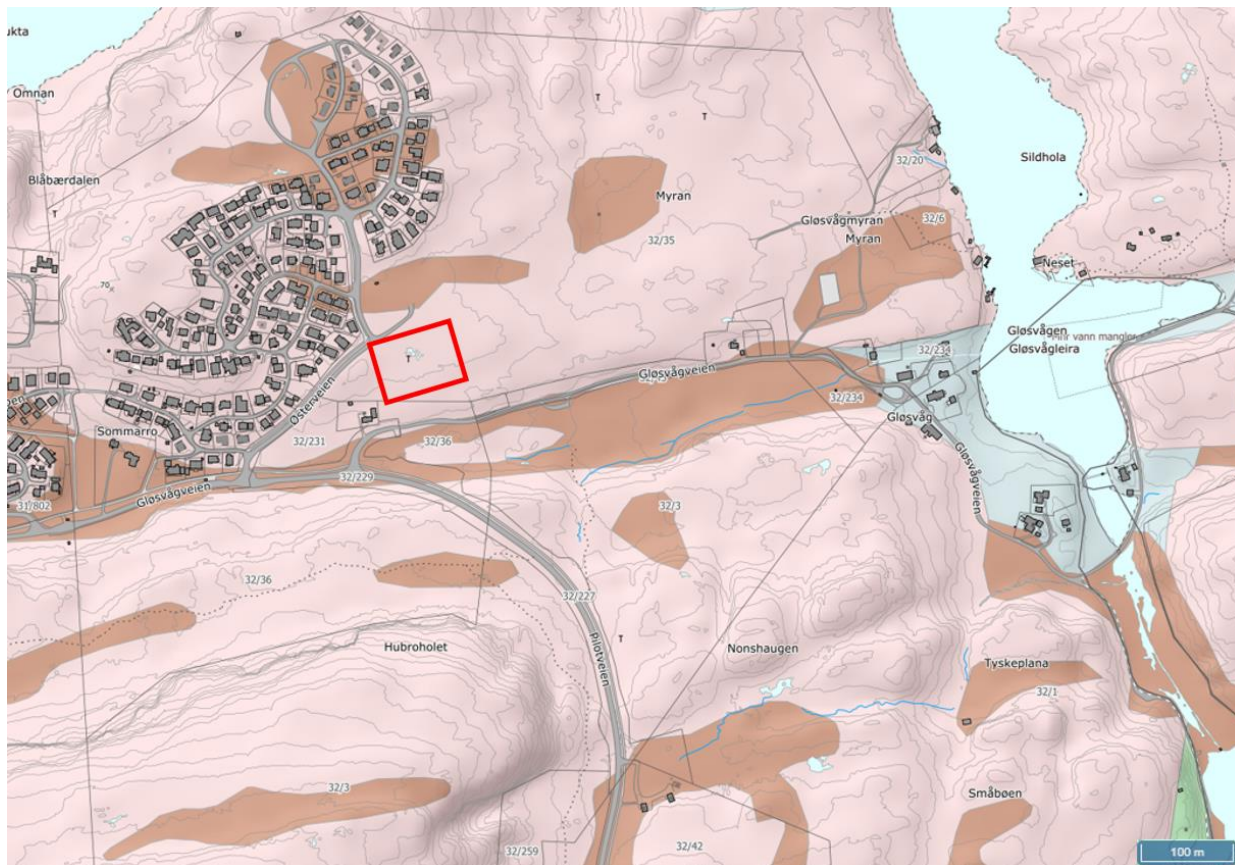
Ifølge Norges geologiske undersøkelses løsmassekart er løsmassetypen på tiltaksområdet klassifisert som «bart fjell» (rosa skraver). Denne definisjonen brukes om områder hvor mer enn 50 % av arealet er fjell i dagen. Nærliggende løsmasseavsetninger består av torv og myr (brun skraver i kartet). Det er også registrert en hav- og fjordavsetning i østlige deler av kartutsnittet (blågrå skraver). Med bakgrunn i typisk avsetningshistorikk og topografien i området kan det forventes å finne hav- og fjordavsetninger under torvmassene /4/. I forbindelse med geotekniske undersøkelser for kartlegging av dybde til fjell ble det registrert at løsmassene i området består av et øvre lag med torv- og myrmasser over marine sandmasser. Mektigheten av de marine sandmassene varierte typisk mellom 0,1-1,3 meter /5/.

Figur 3: Utklipp fra Norges geologiske undersøkelses løsmassedatabase /4/. Rosa skraver indikerer arealer som består av mer enn 50 % fjell. Brun skraver indikerer områder som består av torv og myr. Blågrå skraver indikerer hav- og fjordavsetninger.

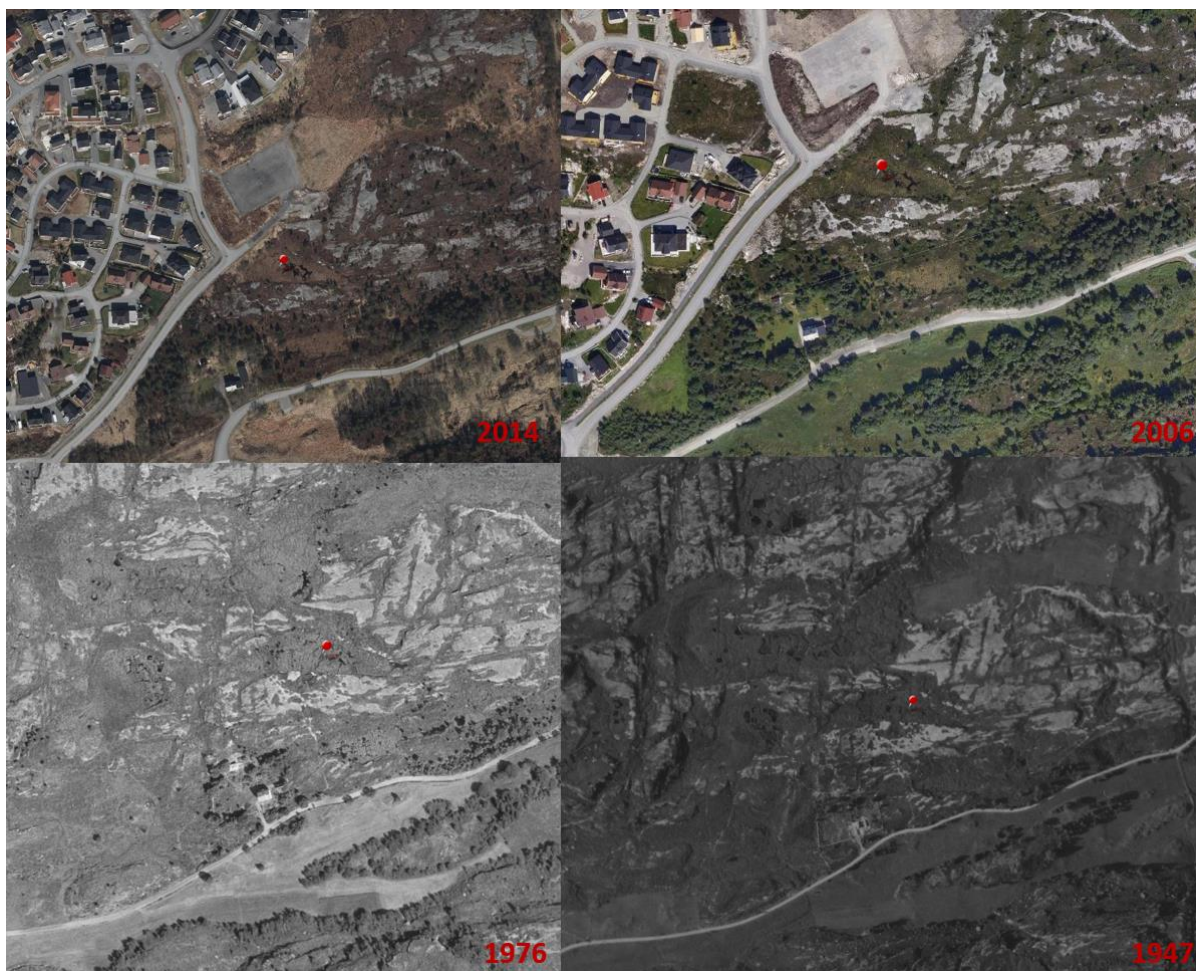
Som det fremgår av historiske flyfoto fra finn.no har ikke tiltaksområdet vært bebyggt i perioden 1947 og frem til i dag, se figur 4. Av notable endringer i kartutsnittet er det boligfeltutbyggingen i vest og grusbanen i nord som er de mest distinkte forandringene. Det registreres at massene i området nordøst for grusbanen er blitt lagt ut i samme periode som boligutbyggingen foregikk. Det er ukjent hva slags masser dette er, men det er tenkelig at det kan være overskuddsmasser fra utbyggingen av boligområdet. Det er ikke gjort noen observasjoner som gir mistanke om forurenset grunn innenfor tiltaksområdet.

Figur 4: Historiske flyfoto fra 1947-2014 over tiltaksområdet og omegn /2/.

Det er kjent at Kristiansund ble utsatt for kraftige bombeangrep under 2. verdenskrig. Det vil derfor på generelt grunnlag i utgangspunktet være en mistanke om forurensning som følge av dette. Som det fremgår av flyfoto fra like etter krigen bærer ikke området preg av å ha blitt påvirket av krigsaktivitet eller bombeangrep.

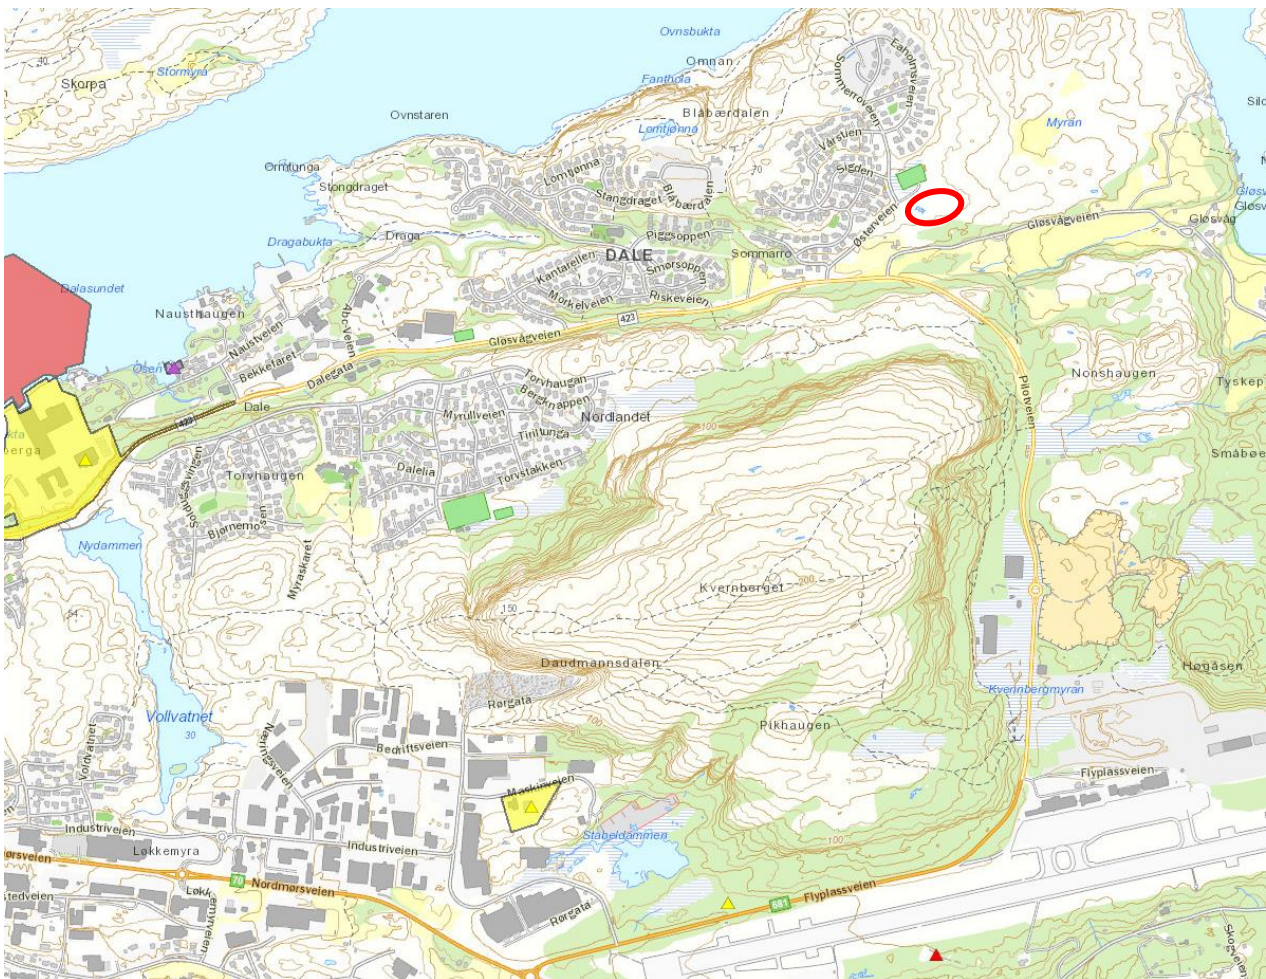
I Miljødirektoratets grunnforurensningsdatabase, se figur 5, vises registrerte forurensninger ved det aktuelle området /9/. Som det fremgår av figuren er det ikke registrert noen eiendommer i direkte nærhet av tiltaksområdet med informasjon om forurenset grunn. Det er imidlertid registrert noen lokaliteter innenfor kartutsnittet, men avstanden til disse er såpass stor at det ikke forventes å være fare for spredning fra disse områdene.

Figur 5: Utlipp fra Miljødirektoratets grunnforurensningsdatabase /9/. Tiltaksområdet er markert med rød ellipse.
