Kristiansund Skog og Trepleie AS
Hallsetvegen 380
6633 Gjemnes

13/03/2022

Tilstandsvurdering av trær ved Langveien; Kristiansund

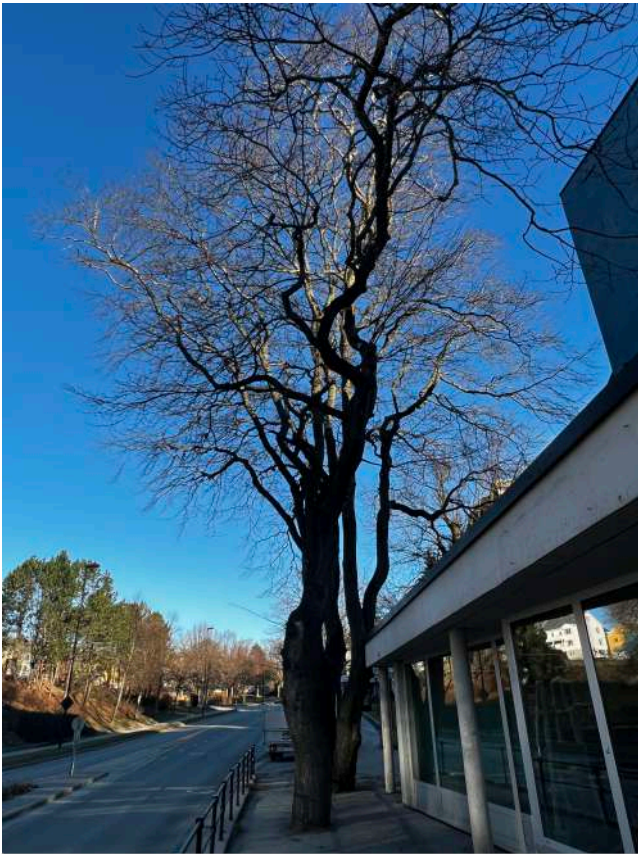
Tre 1, fra Kaibakken retning.

ART OG NR.	VITALITET	KOMMENTAR	ANBEFALINGER
1. Ulmus glabra, Alm	Bra, noe tørre greiner intill 10 cm dia, bra tilvekst.	Krone ubalansert mot kaibakken, mykje årsskudd i stamme. Rothalsen er begravd.	Krone reduksjon, fjerning årsskudd, opfølge for eventuelt ny symptomer. Rot undersøkelse underbakken ved eventuel graving rundt. Oprette beskyttelse sone for rothals og rotsystem.

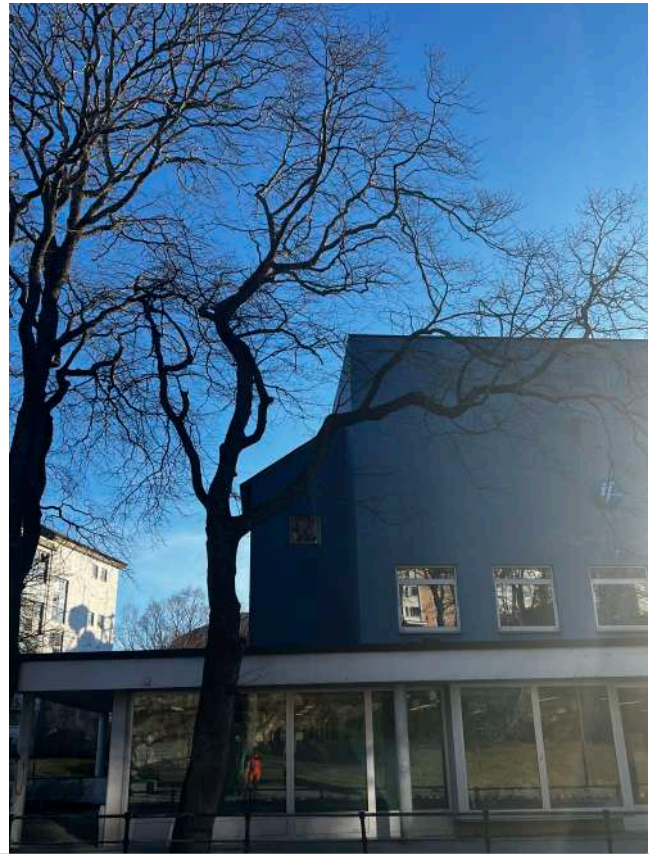
Tre 1, bilder viser krone som er ubalansert.

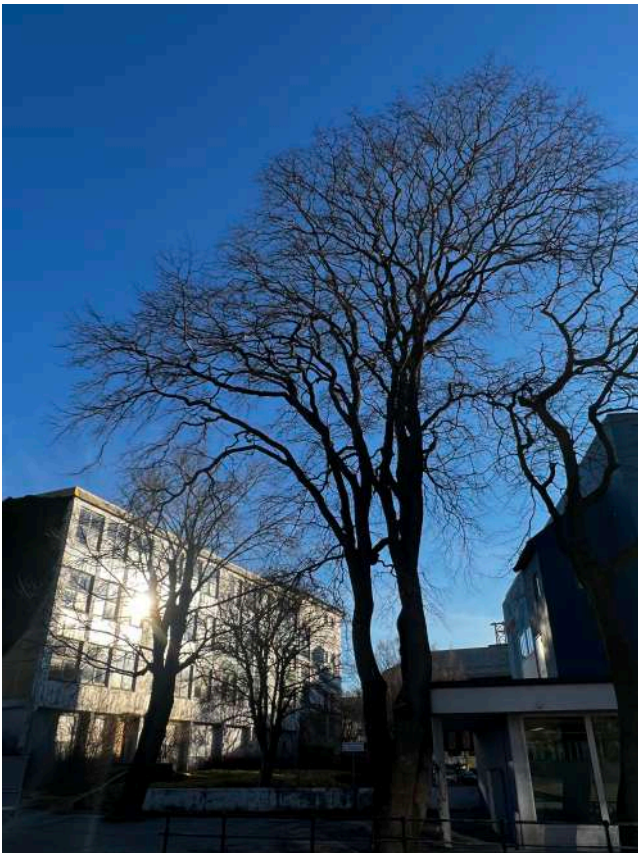
Tre 2.

ART OG NR.	VITALITET	KOMMENTAR	ANBEFALINGER
2. Ulmus glabra, Alm	Bra, noe tørre greiner intill 10 cm dia, bra tilvekst.	Krone fint, mykje årsskudd i stamme. Rothalsen er begravd. En stamme voksne inn i bygge hjørne.	<p>Fjerning årsskudd, opfølge for eventuelt ny symptomer.</p> <p>Årlig kontroll av stamme som voksne inn i bygge hjørne. Ny vurdering og kontroll av stand når byggeprossessen starte, eventuelt den del av bygge bli rivet, skiftet.</p> <p>Krone sikring tau, for å motvirke eventuelt krone sprekk. (Må vurderes under prosjekt)</p> <p>Rot undersøkelse underbakken ved eventuel graving rundt.</p> <p>Oprette beskyttelse sone for rothals og rotsystem</p>

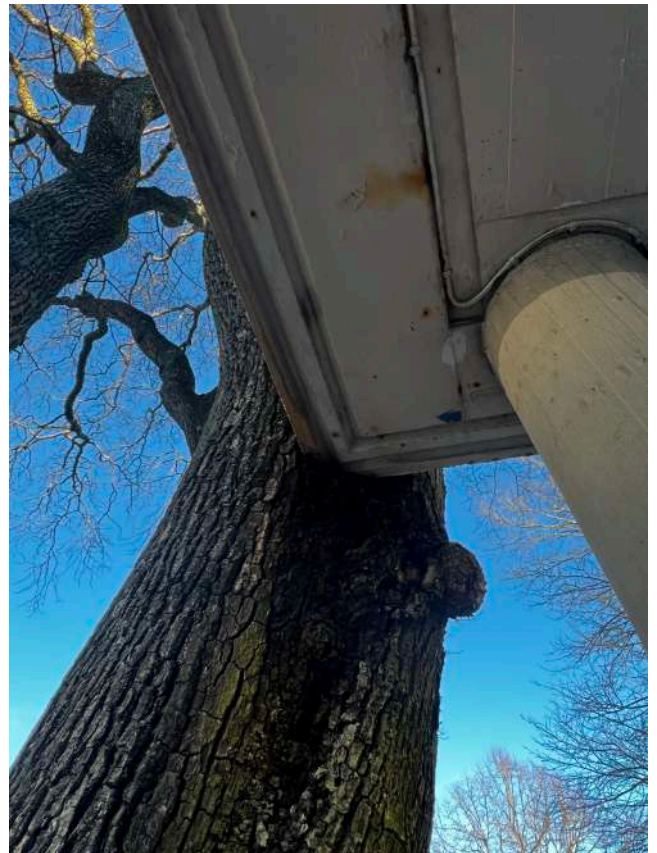
Tre 2, bilder viser del av stamme som vokse inn i bygget . Bør kontrolleres årlig.

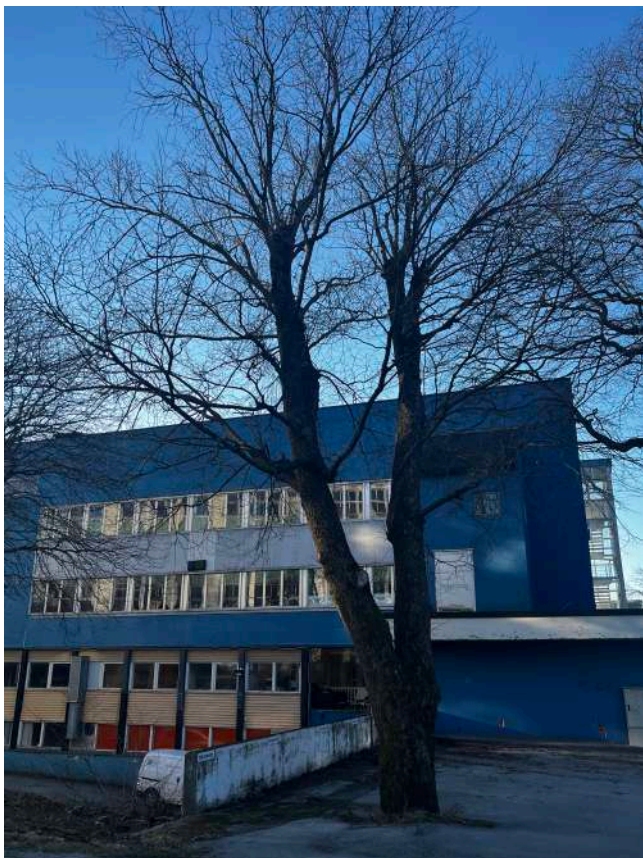
Tre 3.

3. Ulmus glabra, Alm	Veldig dårlig. Treet er i avvikling. Betydelig tørre greiner og stammer intill 25cm dia.	Stor skade innvending av stamme (se bilder). Rothalsen er begravd.	Fjern treet så ført som mulig.

-På grunn av høyere risiko enn vanlig, og en stammeskade, bør tiltak ved tre 3 iverksettes raskt.

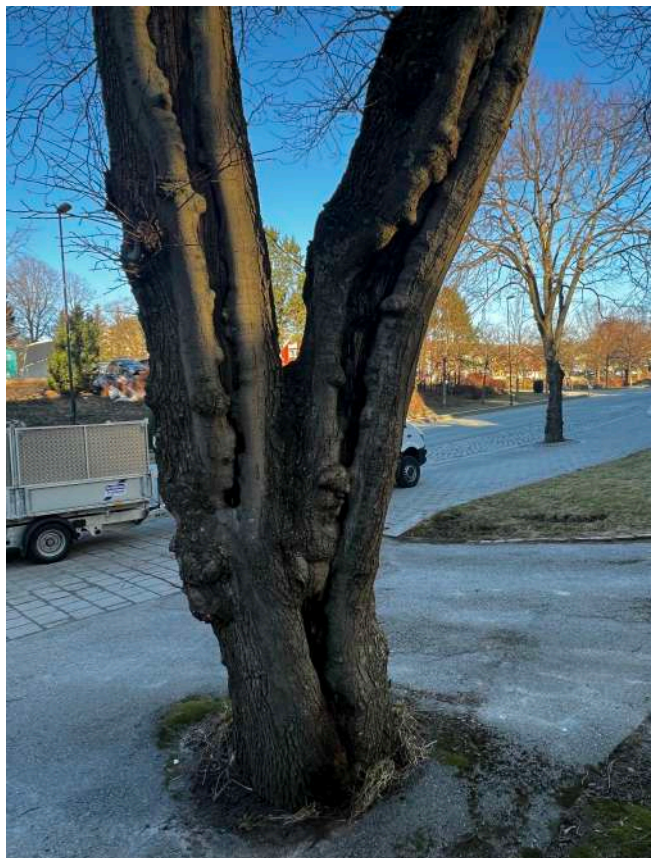
Tre 3, bilde viser stor skadde langs hele stamme.

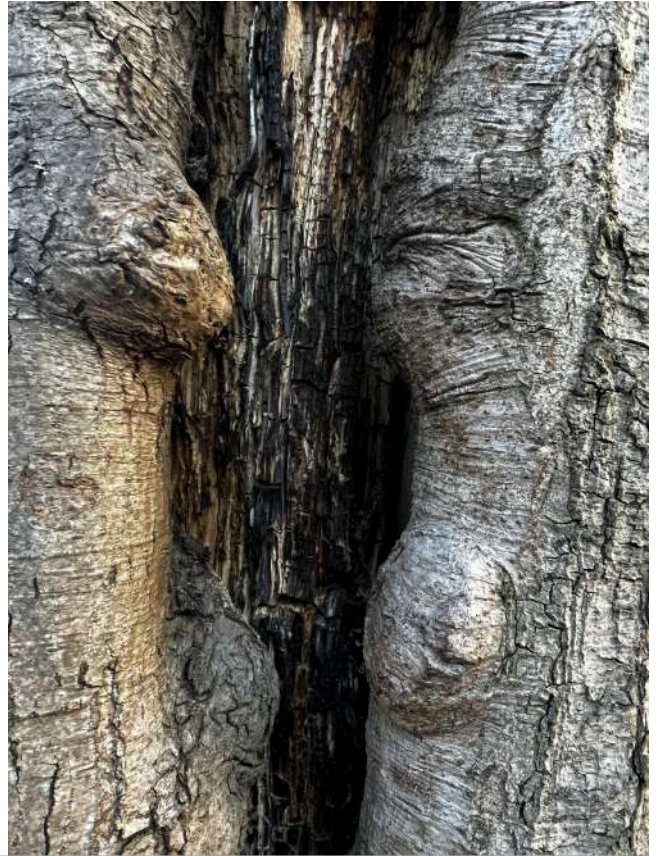
Tre 3, bilde viser skadde av stamme. Sees som
brannskade.

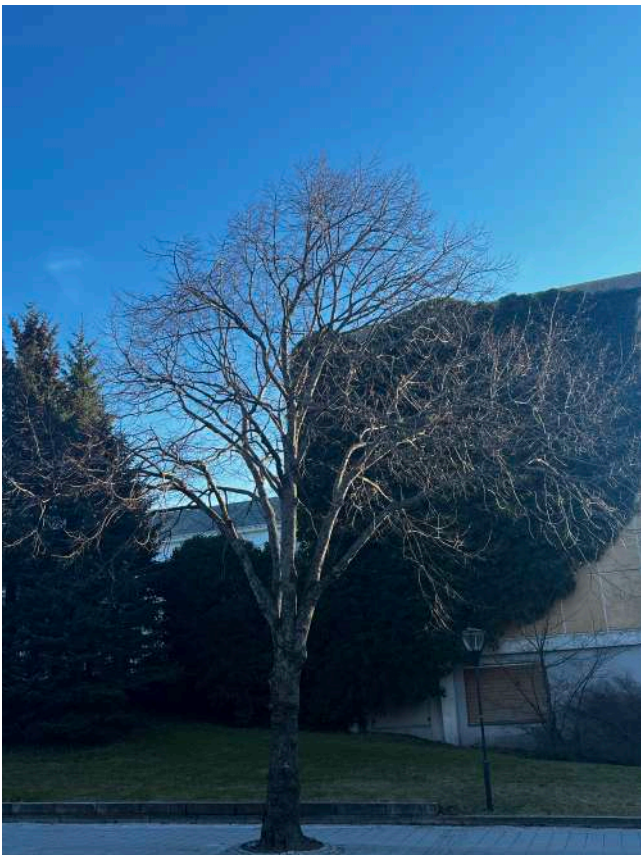
4. Tilia cordata, Lind	Bra, bra tilvekst, bra sårveddannelse.	Krone fint, mykje årsskudd i stamme. Rothalsen er begravd.	<p>Fjerning årsskudd, opfølge for eventuelt ny symptomer.</p> <p>Rot undersøkelse underbakken ved eventuel graving rundt.</p> <p>Oprette beskyttelse sone for rothals og rotsystem</p>

Tre 4, her ser vi symmetrisk krone.

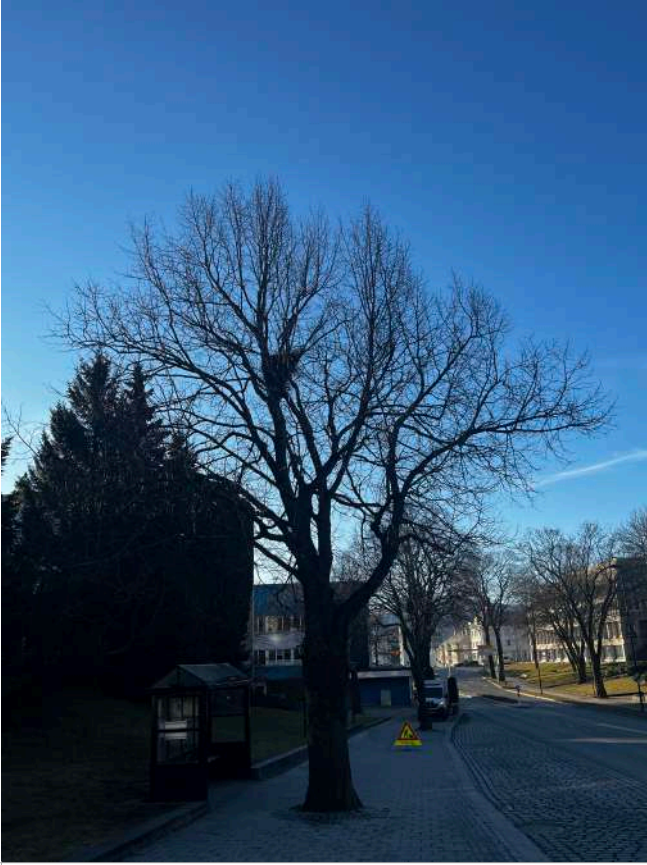
5. Tilia cordata, Lind	Bra, bra tilvekst, bra sårveddannelse.	Krone fint, mykje årsskudd i stamme. Rothalsen er begravd.	<p>Fjerning årsskudd, opfølge for eventuelt ny symptomer.</p> <p>Rot undersøkelse underbakken ved eventuel graving rundt.</p> <p>Oprette beskyttelse sone for rothals og rotsystem</p>

Tre 5, her ser vi symmetrisk krone.

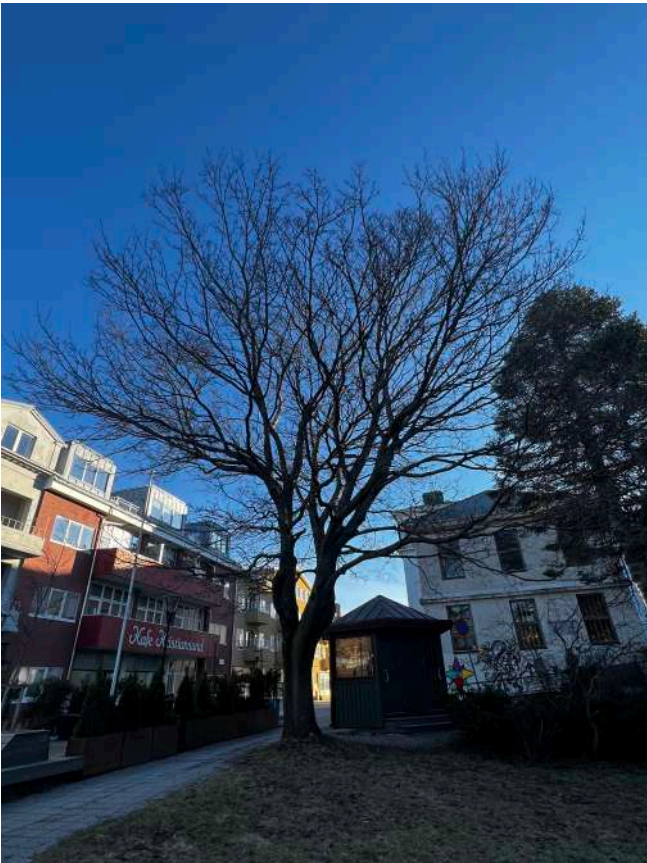
Tre 6.

ART OG NR.	VITALITET	KOMMENTAR	ANBEFALINGER
6. Acer Platanoides, Spisslønn	Veldig dårlig. Treet er i avvikling. Betydelig tørre greiner og stammer intill 25cm dia.	Mistenker omfattende rotskadder etter gravearbeid. Krone ubalansert mot skole.	Kraftig kronerensk, oppfølge for eventuelt ny symptomer. Anbefalt sikkerhetskontroll og stabilitetsmåling med bruk av avansert verktøy. Kontroll av rotesystem med georadar. Vurdering fjerning av trær, hvis test og kontroll bli ikke utført.

-På grunn av særegenheter med nedfall av tørre greiner fra lønn bør risikoreduserende tiltak iverksettes raskt ved tre 6

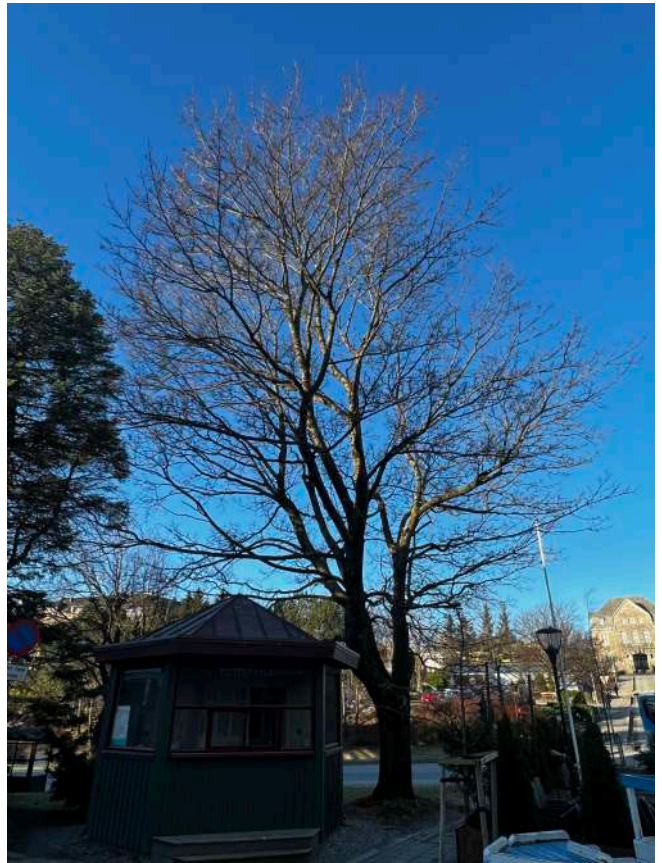
Tre 6, bilder viser ubalansert krone mot skole.
