**Oppdragsgiver:** Kristiansund kommune  
**Oppdragsnavn:** Prosjektering Goma  
**Oppdragsnummer:** 622116-01  
**Utarbeidet av:** John Sverre Rønnevik og Geir Egil Mortveit  
**Oppdragsleder:** Tor Erling Vassrusten  
**Tilgjengelighet:** Åpen

## NOTAT Risikovurdering for nedfall fra Nordsundbrua

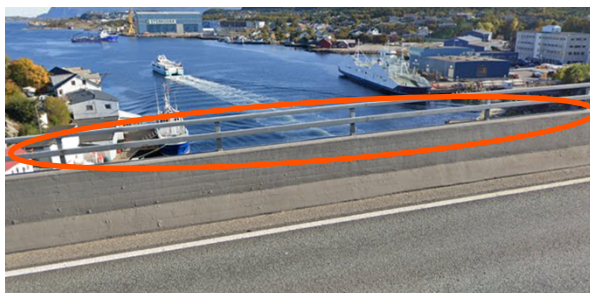
**Nedfall av is / snø fra vegbane som følge av vintervedlikehold som fører til skade på personell eller materiell**

Bør vurderes: Gjøre rekkverk langs østsiden helt brøytetett i full høyde til forbi utsatt område. Dette kan eksempelvis løses ved å montere prefabrikerte element i polykarbonat eller metall. Disse monteres på dobbeltskinne. Platene bør monteres på innsiden av eksisterende rekkverk slik at de faller ned i vegbanen om festet løsner. Hvis ikke vil platene være en ny risikokilde for nedfall tilunderliggende nivå.

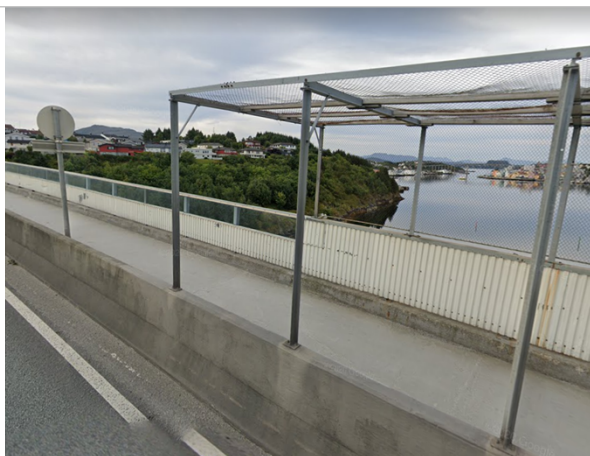
Det anbefales også å gå over polykarbonatplater i hele bruas lengde da bildemateriale tilsier at det mangler plater i enkelte seksjoner.

Skal vurderes: Forlengte flettverksgjerde på vestsiden til forbi utsatt område, i begge retninger.

Dette tilsier en forlenging av flettverksgjerde slik at det dekker parkeringsareal i nord (o\_SPA2), samt lekeareal (o\_BLK) og kaiareal i sør (o\_SK).

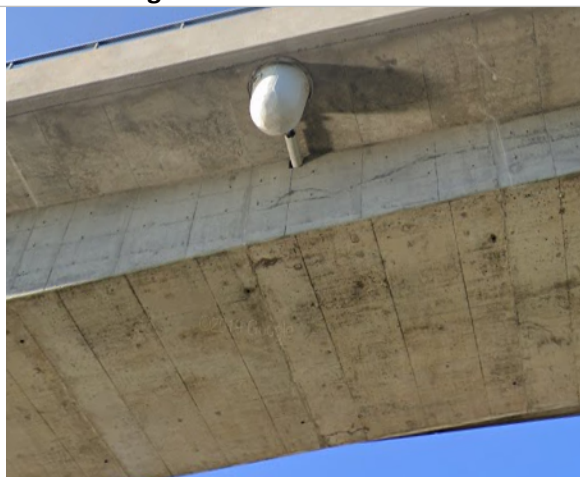
Kristiansund kommune melder at det ved Nordsundbrua har vært meldt om nedfall av en sandfangsrist fra underkant brudekke. En av de eksisterende sandfangsristene er direkte over parkeringsplass. Denne blir behandlet videre i risikoanalyse/evaluering nederst i dokumentet. (Kristiansund kommune hadde brudriften frem til 2016).

**Nedfall av glassfiberkopp ved slamsuging - tilhørende sandfang fra bru:**

Skal vurderes: Feste glassfiberkoppene som henger over berørt område, tilhørende sandfang fra bru.

Det gjøres oppmerksom på at dette vil tilføre et nytt vedlikeholdsobjekt som kan falle til lavere nivå. Dette bør vektlegges ved valg av innfesting og materiale.

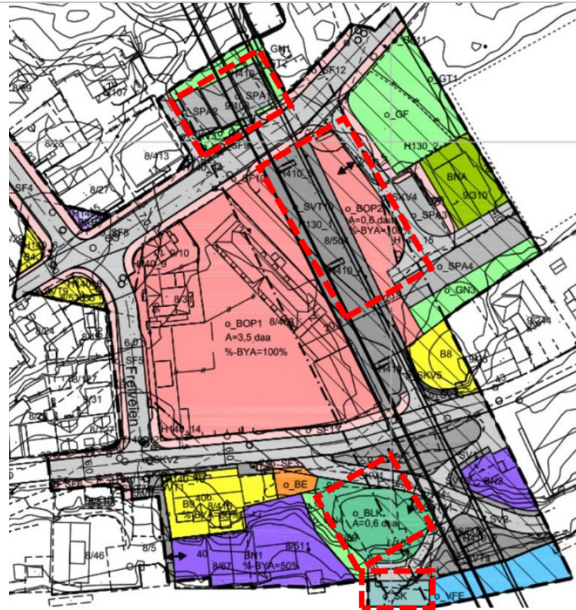
## Fallende gjenstander fra trafikanter på brua medfører skade på personell på lekeplass og kaianlegg under brua

Dette er illustrert med rød linje på ortofoto.

Skal vurderes: Forlenge flettverksgjerde på vestsiden til forbi utsatt område, i begge retninger. Dette tilsier en forlenging av flettverksgjerde slik at det dekker parkeringsareal i nord (o\_SPA2), samt lekeareal (o\_BLK) og kaiareal i sør (o\_SK).

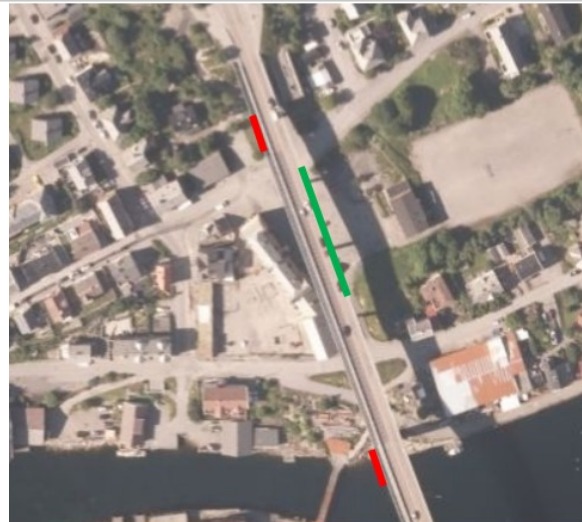
Her er det oppstilte kjøretøy som er mest eksponert. Personell er eksponert i mindre grad, da disse ikke vil oppholde seg i området over tid.

Dette er illustrert med grønn linje på ortofoto.

Bør vurderes: Gjøre rekkverk langs østsiden brøytetett i full høyde til forbi utsatt område. Dette er viktigst i området som ligger over foreslått annet vegareal tiltenkt parkering øst for brannstasjonen (o\_BOP2).

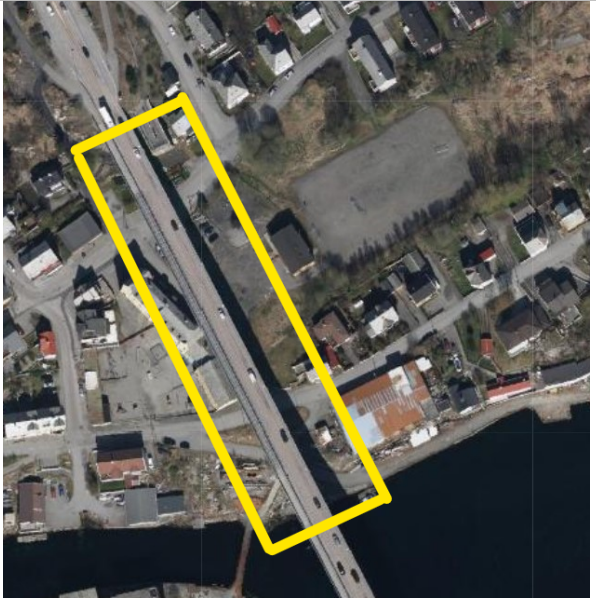
### Fallende gjenstander ved utførelse av drifts- og vedlikeholdsoppgaver på brukonstruksjon

Areal som kan bli berørt er angitt med gul merking. Det gjøres oppmerksom på at arbeid normalt sett gjøres i etapper, slik at hele området ikke vil sperres av samtidig. Det aktuelle området vil også variere ut fra type arbeidsoperasjon og situasjon, og at det i gjennomføringen av disse vil være egne krav om risikovurdering i henhold til arbeidsmiljøforskriftene.

Skal vurderes: Avsperring av areal under bru ved behov ved vedlikeholdsarbeider.
