► **Omsundet skole**

Geoteknisk vurderingsnotat

Breddeutvidelse av Godhaugen og BIA2

Oppdragsnr.: 52205784 Dokumentnr.: 52205784-RIG-R03 Versjon: J01 Dato: 2025-05-07

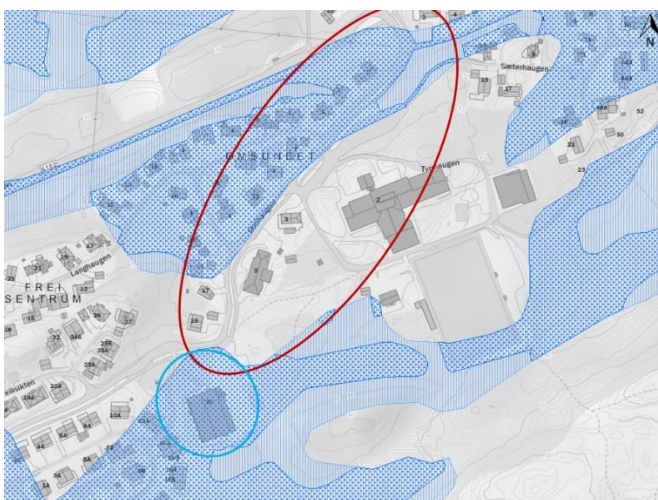
Figur 3: Aktsomhetskart fra NVE Atlas [5]. Planområder er omtrentlig markert med rød og blå ellipse.

Ifølge NVE Atlas [4] faller tiltaksområdet ikke innenfor en faresone for kvikkleireskred, men ligger under marin grense og det kan dermed potensielt forekomme marine avsetninger med sprøbruddkarakter (f.eks. kvikkleire). Skravuren med lyseblå farge i Figur 3 indikerer muligheten for forekomst av marin leire. Deler av området ligger også innenfor eller grenser til aktsomhetsområder for kvikkleireskred.

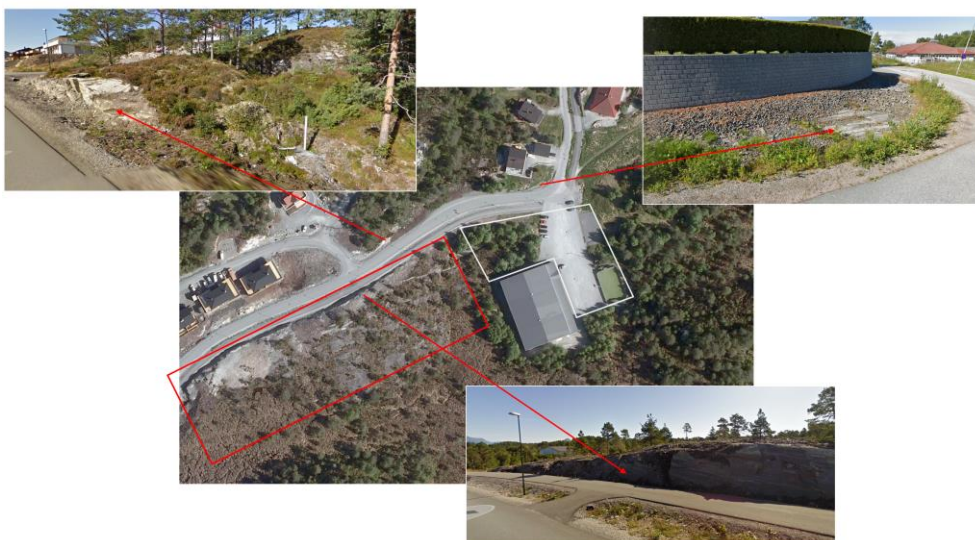
Figur 7: Ortofoto og bilder fra Google Street View tatt i 2010 i området viser berg i dagen.

Dessuten viser ortofoto fra norgebilder.no fra 2010, samt bilder fra Google Street View fra 2010 og befarings, berg i dagen nord og vest for planområdet, se Figur 7.
