Kunde: <b>Wenaas Takst</b> Att: Stig Ole Wenaas Postmyra 7  6522 FREI		<b>GRUNNUNDERSØKELSE IFM KJØP OG SALG,          WILHELM DALLS VEI 44, 6511 KRISTIANSUND</b>		
		Ordrenr:	Antall sider + bilag:	
		53695	5 + 7	
		Prosjekt./Rapport referanse:	Dato:	
		404100	08.05.2014	
Rev. Nr.:	Kundens bestillingsnr./ ref.:	Utført av:	Signatur:	
0	Wilhelm Dalls vei 44	Marcel Boeve/Anita Kalstad

På oppdrag fra Wenaas Takst har Molab AS utført grunnundersøkelse den 20. mars 2014.

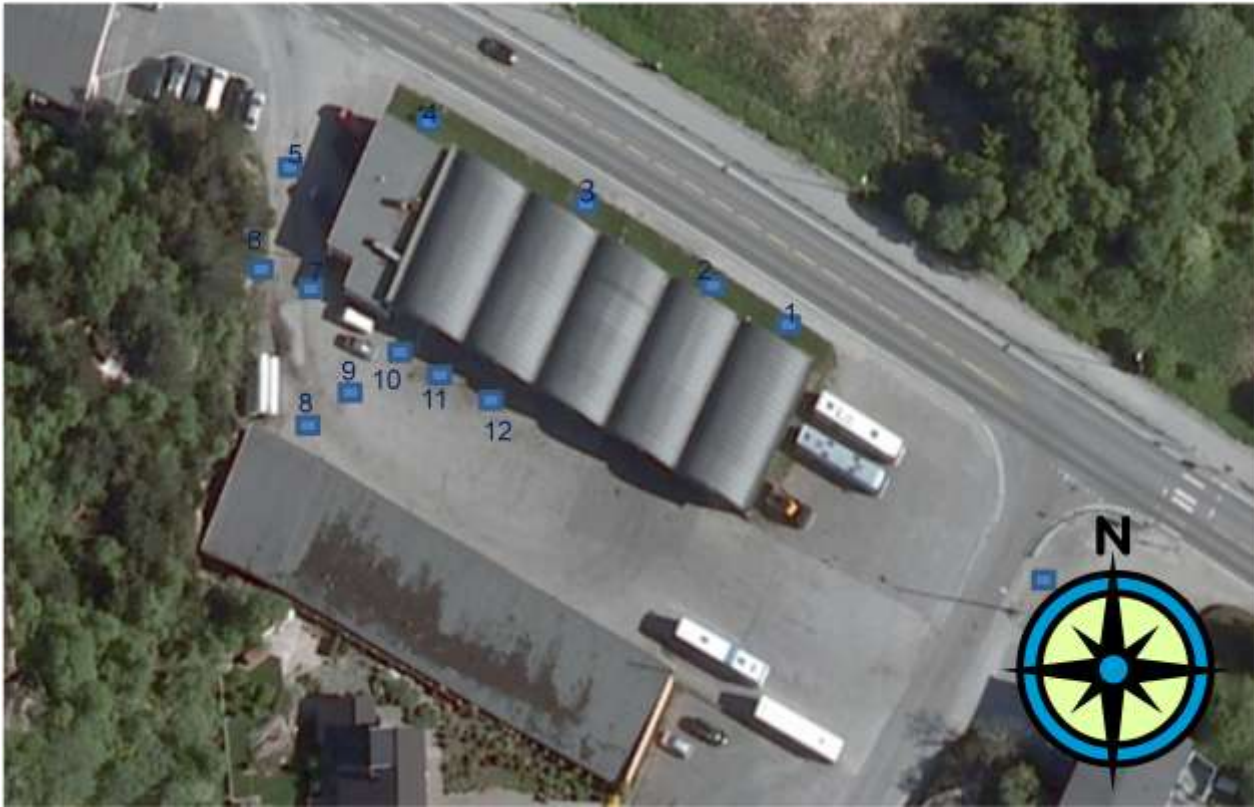
**Vedlegg 2 .: Beliggenhet av gravepunktene (med gravehullnummer)**

Det har blitt gravet 12 prøvehull på punkter som er avtalt med både oppdragsgiveren og verkstedmesteren (se vedlegg 1). Feltarbeidet fant sted 20. mars og 21. mars 2014

Med hjelp av en medarbeider av Flatsetøy og en gravemaskin er det gravet 12 prøvepunkter. Maks gravet dybde er 1,10 meter (prøvehull 11 og 12).

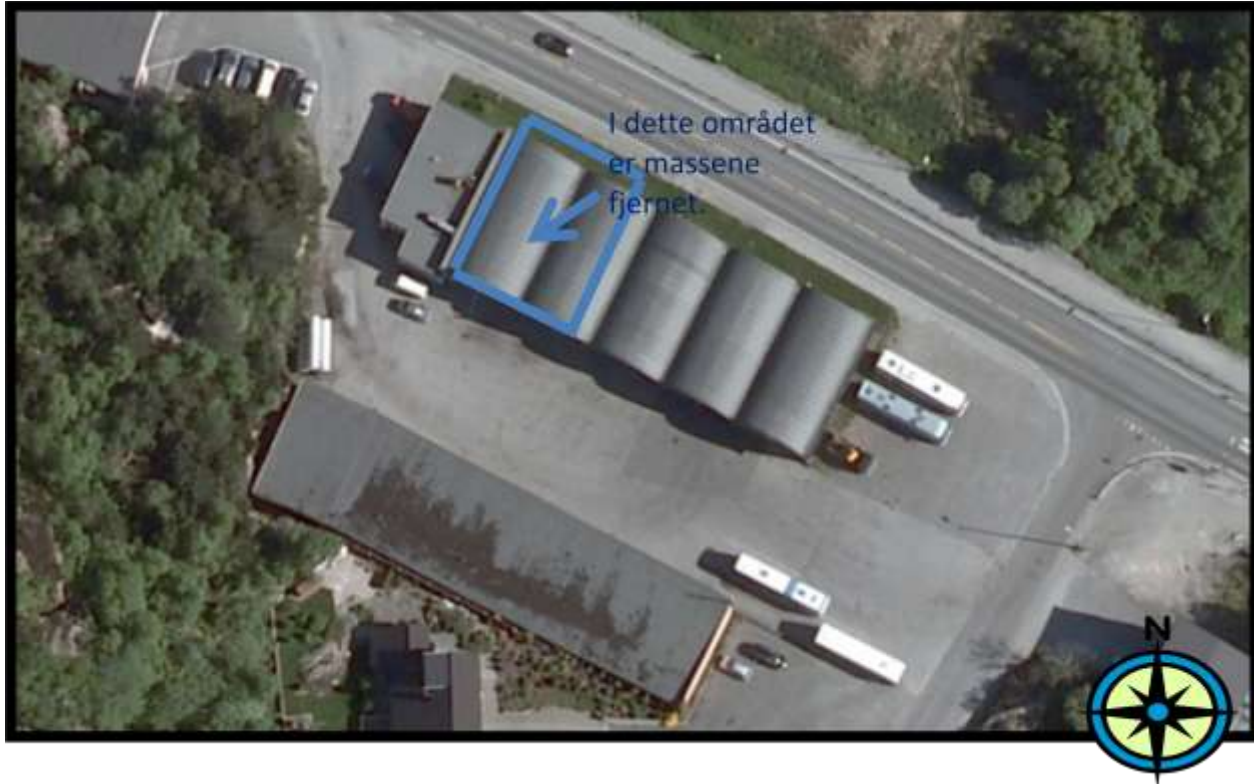
**Vedlegg 3: Området hvor massene er fjernet i 2009**

I 2009 ble massene (670 m<sup>2</sup>) under verkstedet fjernet grunnet setningsskader og erstattet. Gulvet ble støpt på nytt. Området hvor massene er fjernet i 2009 gjelder vises i vedlegg 2. Sør for sosialrommet har det vært en drivstoffpumpe. På nordøstlig siden av terrenget finnes en oljeutskiller.

I punkt 11 og 12 er der oppdaget myr/en organisk jordtype (0,55 til 1,10 m under bakken). Materialet har sørget for setningen som førte at massene under verkstedet måtte skiftes ut.
