► Vurdering av skred fra bratt terreng for Grunden 22, Kristiansund kommune

Sammendrag/konklusjon

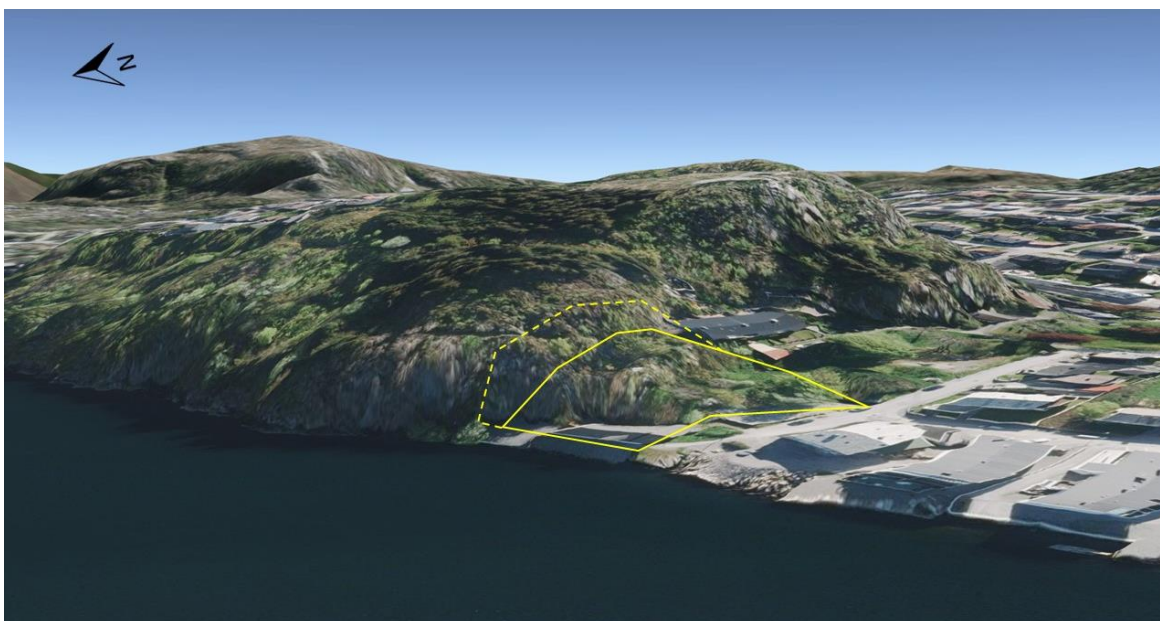
Figur 3: Oversiktsbilde over kartleggingsområdet (gult polygon) og påvirkningsområdet (gulstiplet polygon). Flyfoto i 3D.

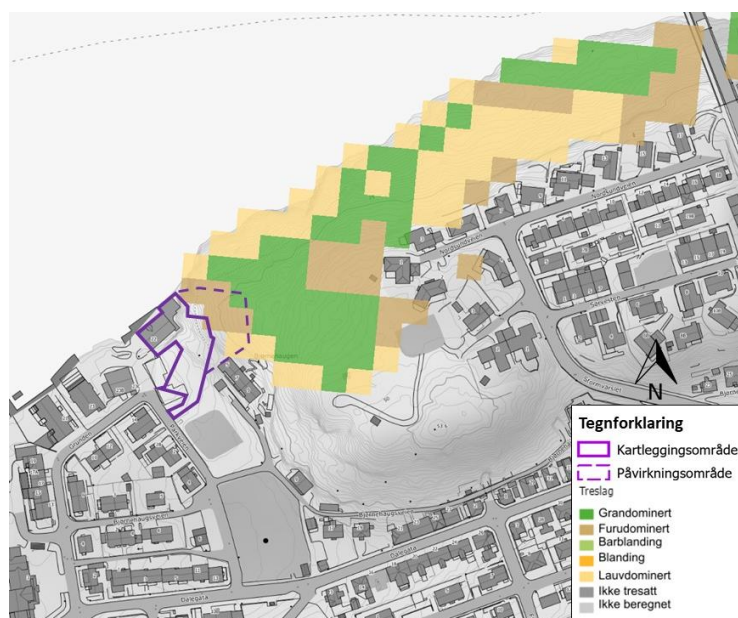
Tilgjengelig ortofoto og skogdata fra NIBIO viser at bergknausen er dominert av partier med gran, med vekslende omfang av lauvskog og furuskog rundt. Under befaringen ble det registrert at det er et grantrefelt i området det terrenget flater ut. Det er god overensstemmelse mellom observasjoner fra befaringen og NIBIO sitt kart (Figur 4). Skogen er konsentrert og det er tett mellom trestammene. Det er høy kronedekning.

Figur 4: Utsnitt av NIBIO sitt kart over treslag [5]

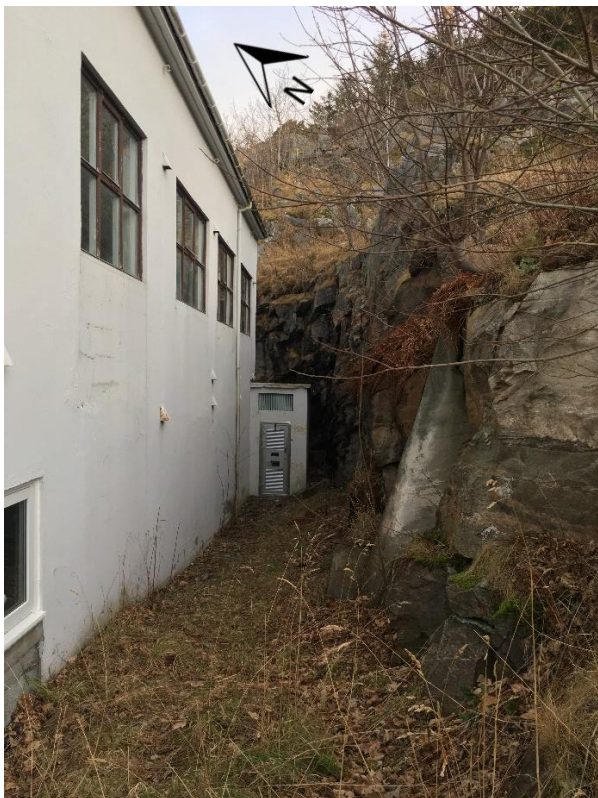
Registeringskart med kartlagte observasjoner er vist i Figur 6. Bak bygget i Grunden 22 er det en eksisterende sprengt bergskjæring (Figur 7). Bergskjæringen har en høyde på opp mot 7 meter mot sørøst. Terrengtet over bergskjæringen flater ut på toppkant (Figur 8). Over bergskjæring mot nordøst stiger terrengtet noe på, opp mot en tursti som går langs en hylle i terrengtet (Figur 9). Total høyde på bergskjæring mot nordøst er her 13 meter.

Det er registrert at bergmassen i bergskjæringene er preget av gjennomsettende oppsprekking, og det er ikke utført sikring i bergskjæringen. Bergskjæringen har stedvis et noe rufsete preg og det er foreligger en sannsynlighet for utfall av mindre blokker fra skjæringen. Hvorvidt det har forekommet nedfall i tilknytning til bergskjæringene er ikke kjent.

Figur 7: Foto av bergskjæring i bakkant av Grunden 22.

Det er registrert avløste blokker i eksisterende bergskjæring i tilknytning til eksisterende bygg i Grunden 22. Det kan ikke utelukkes fremtidig utfall fra disse bergskjæringene, men dette er ikke knyttet til risiko for skred fra naturlig bratt terreng ovenfor tiltaket, som denne rapporten tar for seg.

Ny terrengoverflate som etableres i forbindelse med sprengning, samt eksisterende sprengt bergskjæring på tomta, må prosjekteres og sikres i henhold til krav i Eurokode 0 og Eurokode 7. Bergskjæringene kan trolig sikres med vanlig konvensjonell bergsikring i form av bolter, steinsprangnett og lignende.

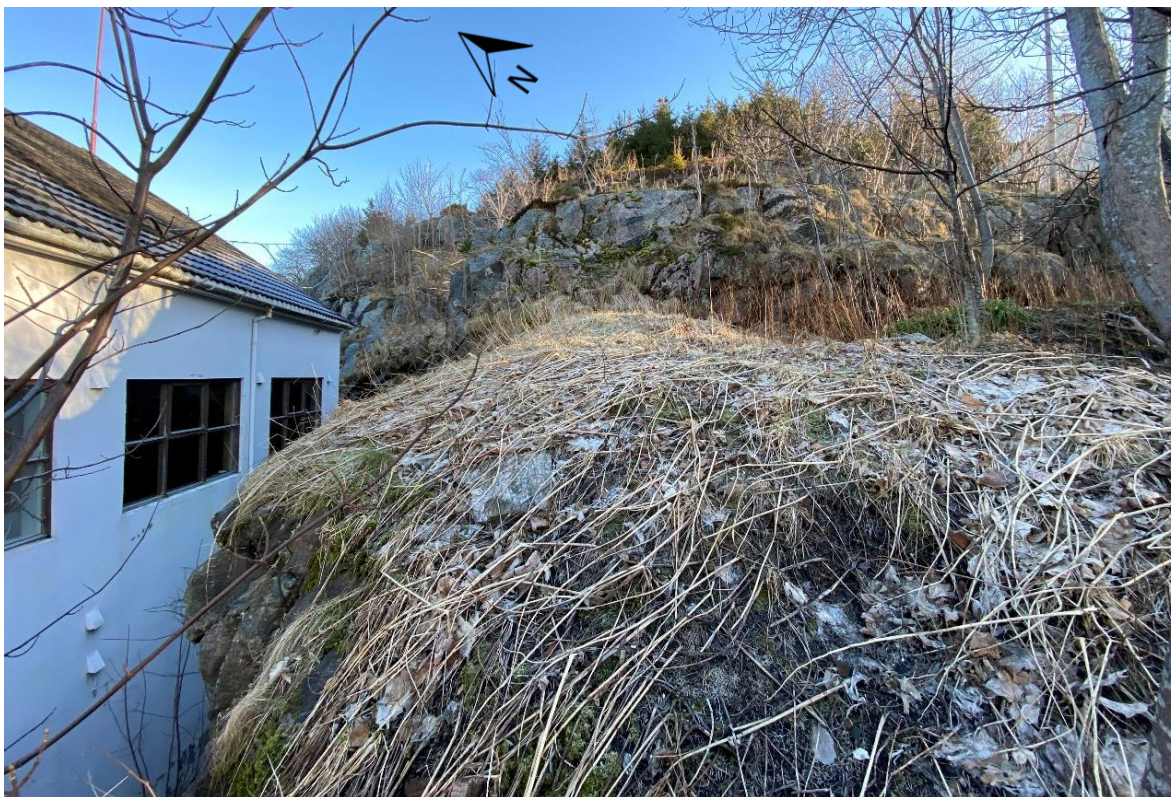
Figur 8: Terreng over bergskjæring mot sørøst.

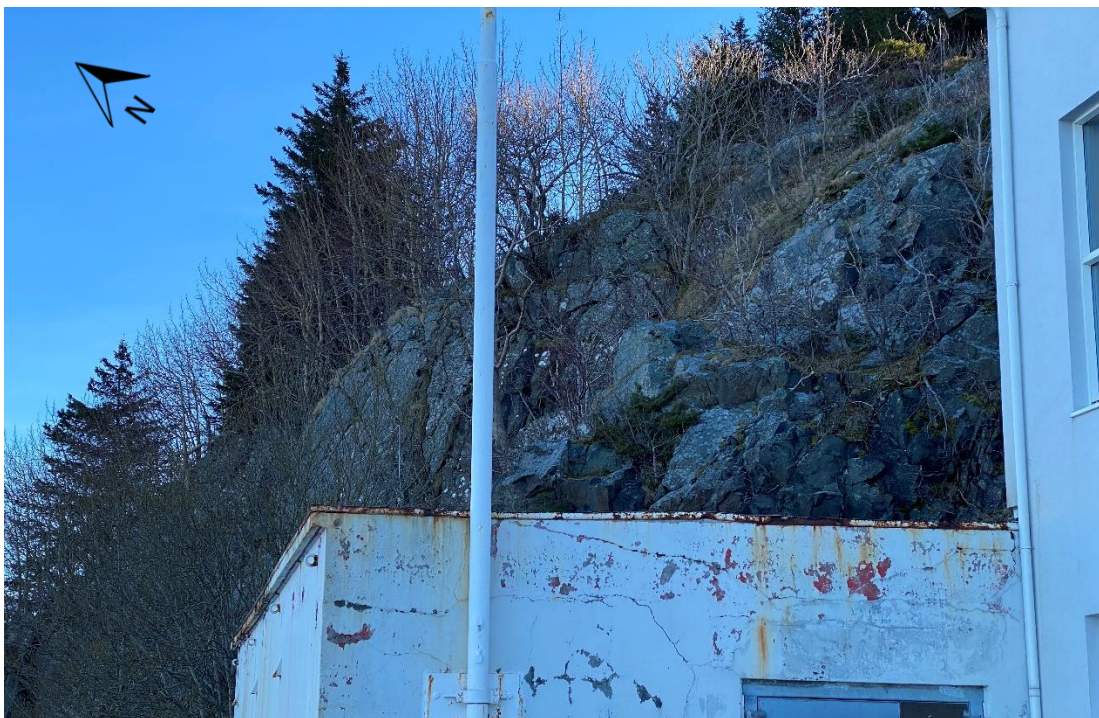
Ellers er terrengtet over kartleggingsområdet preget av mindre hyller/ bergknauser med lav høyde. Det er ikke observert utfall fra disse partiene. Det er i hovedsak observert at hammerne har naturlig sva overflate (Figur 9). Stedvis er det noe oppsprukken bergmasse.

Figur 9: Bergskjæring mot nordøst, i bakkant av Grunden 22.
