# Nerdalen renseanlegg i Kristiansund kommune

Revidert vurdering av virkning på naturmangfold

Rapport MU2024-24

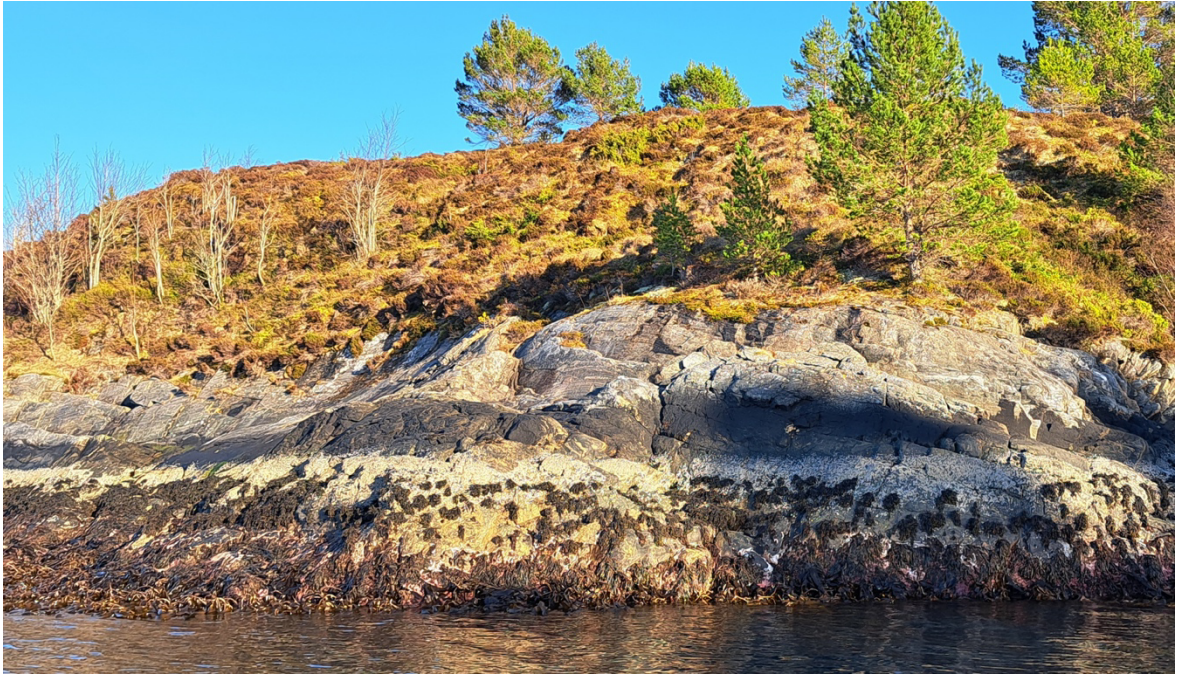
Figur 7. Soneringen av fjæresamfunnet i planområdet: rur (øverst) – blæretang – sagtang – fingertare (nederst).

Organismesamfunnet i littoralsonen hadde klassisk sonering: rur – blæretang – sagtang – fingertare (figur 7).
