Oppdragsgiver: **Multiplan AS**

## ► Senterveien, gnr. 135 bnr. 262 og 266 Kristiansund kommune. Ingeniørgeologisk vurdering av stabilitet i bergskjæring i forbindelse med istandsetting.

## Ingeniørgeologisk prosjektering av bergsikring – Anvisning av bergsikring for bergskjæring Senterveien, gnr. 135 bnr. 262

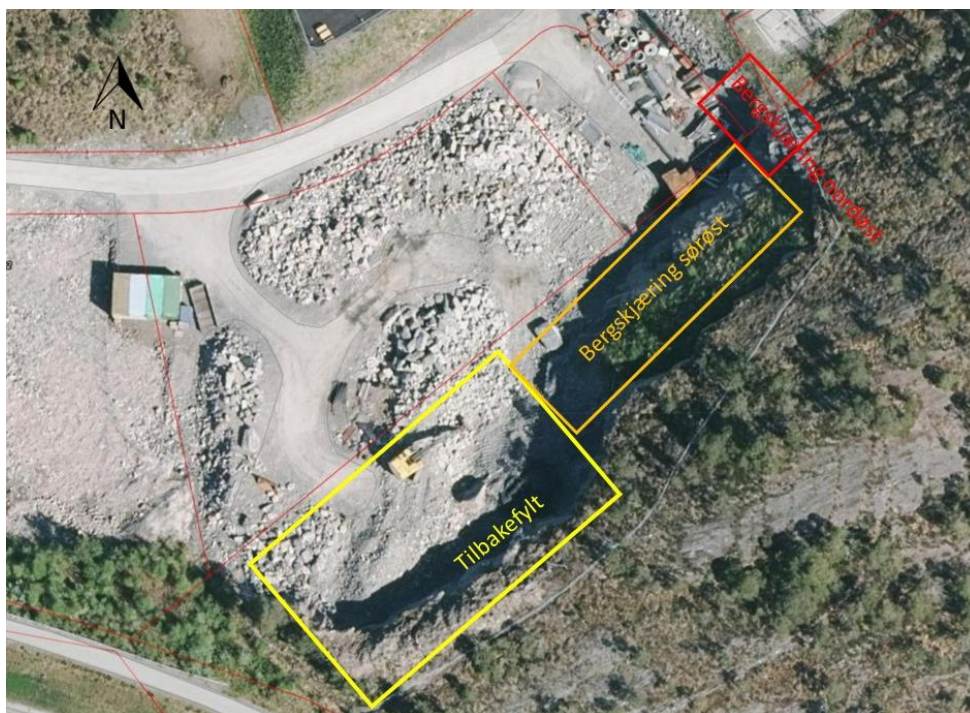
Det er påstartet arbeid med istandsetting av området. I gult område markert i Figur 2, er det tilbakefylt inn mot bruddveggen i omtrentlig full høyde, med et topplag med vekstjord. Område med blottlagt bergskjæring, og område som er vurdert er vist med oransje og rød omramming i Figur 2 og benevnes videre som bergskjæring nordøst og sørøst.

Figur 2: Flyfoto over planområdet. Inntegnet område hvor bergskjæring er tilbakefylt, og bergskjæring nordøst og sørøst.

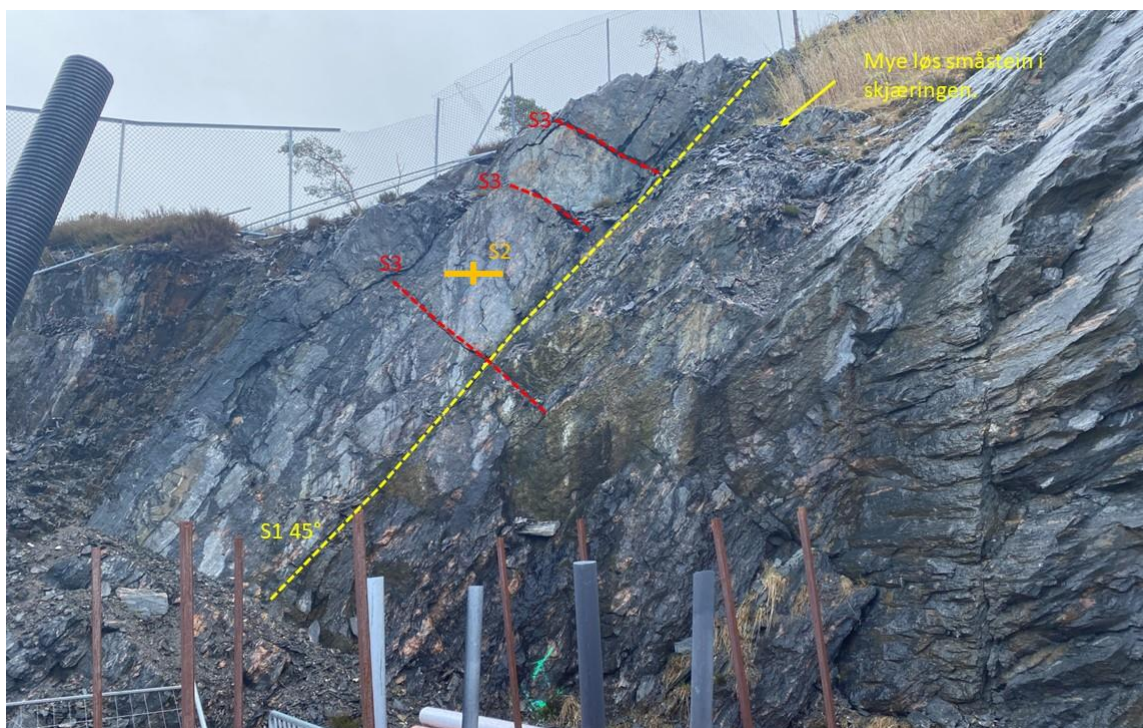
Bergskjæring mot nordøst har avtagende høyde mot nord. Det er observert tre gjennomsettende sprekkeplaner i skjæringen (Figur 3). Sprekkeplan S2 er steiltstående og danner naturlig overflate i bergskjæringen. Sammen med sprekkeplan S1 og S3 dannes det avløste blokker. Blokkene ligger stablet, det er ikke observert forhold som er ugunstig for totalstabiliteten til denne delen av skjæringen.

Bergskjæringen ser generelt rufsete ut, da oppsprekkingen er noe påvirket av sprengningen som er utført. Stedvis er bergmassen noe mer forvitret langs sprekkeplan S1, noe som medfører at det er en god del småstein i skjæringen og langs toppkant av skjæringen. Dette kan være på grunn av at bergmassen er noe sprø.

Figur 3: Bergskjæring nordøst. Foto av hjørnet mellom bergskjæring nordøst og sørøst. Dominerende oppsprekking er markert i foto.

Det anbefales at det utføres spylerensk i bergskjæringen for å renske ned all løs småstein i skjæringen. Det vurderes som ikke nødvendig med boltesikring i bergskjæringen mot nordøst.

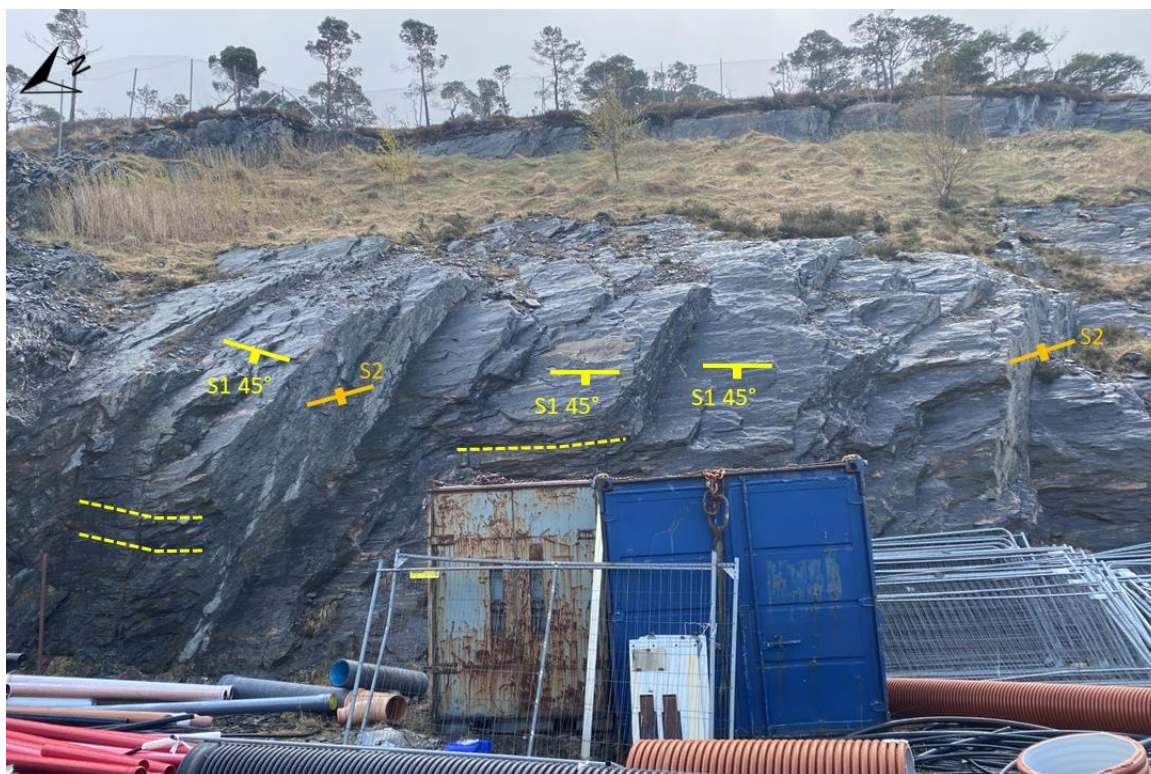
Bergmassen i området er gneis, med markert foliasjonsoppsprekking (S1) (Figur 4 og Figur 5). Sprekkeplanet har fall inn mot tomte på 45 grader og har stedvis en laminert fremtoning. Det er mellom 0,1-0,5 meter mellom de gjennomsettende planene til sprekkeplanet. Sprekkeplanet avløses i sidekantene av et steiltstående sprekkeplan (S2) som står tverrstilt i forhold til sprekkeplan S1. Sprekkeplan S1 har en vinkel som avviker med ca. 10 grader i forhold til orienteringen til bergskjæringen. Dette medfører at bergskjæringen får kanter, som synlig i Figur 4.

Ved flere partier har sprekkeplan S1 fot ned i sålen av gropa, men det er også tilfeller hvor sprekkeplanet er utgående i skjæringen. Dette danner avløste større blokker, og over tid vil det være risiko knyttet til utglidning

av disse blokkene. Sprekkeplanet S1 har ru/bølget overflate og derav høy friksjon mellom planene. Det er bergkontakt mellom sprekkplanene, og ikke registrert belegg/leire langs sprekkplanene.

Figur 4: Bergskjæring sørøst. Østre del av bergskjæringen. Gjennomsettende oppsprekking er markert i foto.

Langs bergskjæringen er det en god del løse stein/jord i skjæringen, og det anbefales at det utføres spylereisk i hele skjæringen for å ta ned dette. Det er registrert forhold som er ugunstig for totalstabiliteten til bergskjæringen og det anbefales derfor at det utføres boltesikring i østre del av bergskjæringen (Figur 4). Boltelengde er vurdert ut ifra at de når godt innenfor bakenforliggende gjennomsettende sprekkplan. Boltene monteres med en vinkel på 10 grader opp fra horisontalen for å utnytte boltens strekkapasitet. Det anbefales benyttet Ø20 mm bolter i lengder 3 og 4 meter. Plassering av bolter og lengder er vist i vedlagt arbeidsbeskrivelse.

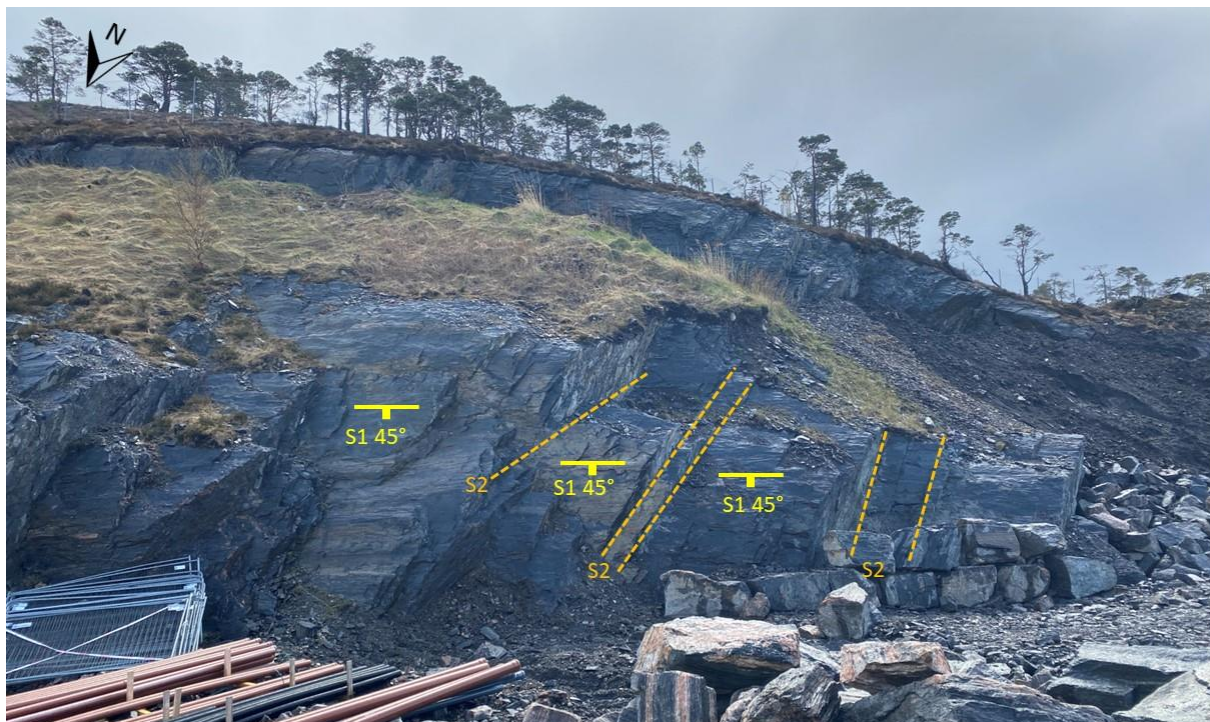
I vestre del av bergskjæringen (Figur 5) har sprekkplan S1 i stor grad fot ned i sålen, og det er ikke registrert utgående sprekkplan som medfører avløsning av større bergparti. Her har også bergskjæringen en lavere høyde.

Figur 5: Bergskjæring sørøst. Vestre del av bergskjæringen. Gjennomsettende oppsprekking er markert i foto.
