Kristiansund Skog og Trepleie AS
Hallsetvegen 380
6633 Gjemnes

13/03/2022

Tilstandsvurdering av trær ved Langveien; Kristiansund

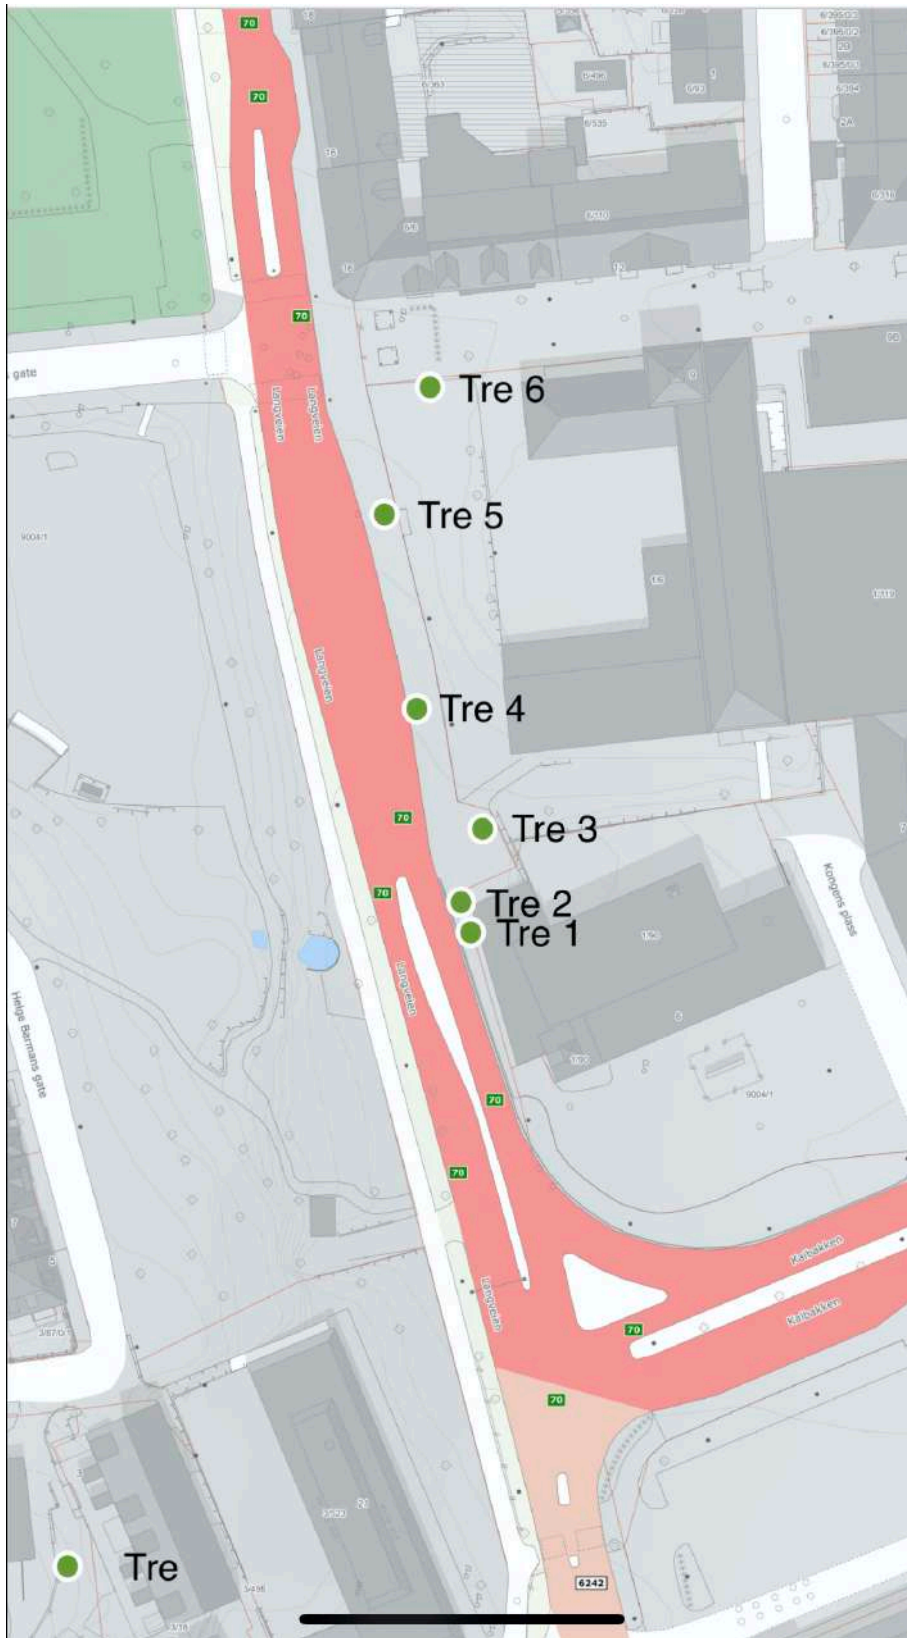
ART OG NR.	VITALITET	KOMMENTAR	ANBEFALINGER
6. Acer Platanoides, Spisslønn	Veldig dårlig. Treet er i avvikling. Betydelig tørre greiner og stammer intill 25cm dia.	Mistenker omfattende rotskadder etter gravearbeid. Krone ubalansert mot skole.	Kraftig kronerensk, oppfølge for eventuelt ny symptomer. Anbefalt sikkerhetskontroll og stabilitetsmåling med bruk av avansert verktøy. Kontroll av rotesystem med georadar. Vurdering fjerning av trær, hvis test og kontroll bli ikke utført.

Tre 6, bilder viser ubalansert krone mot skole.

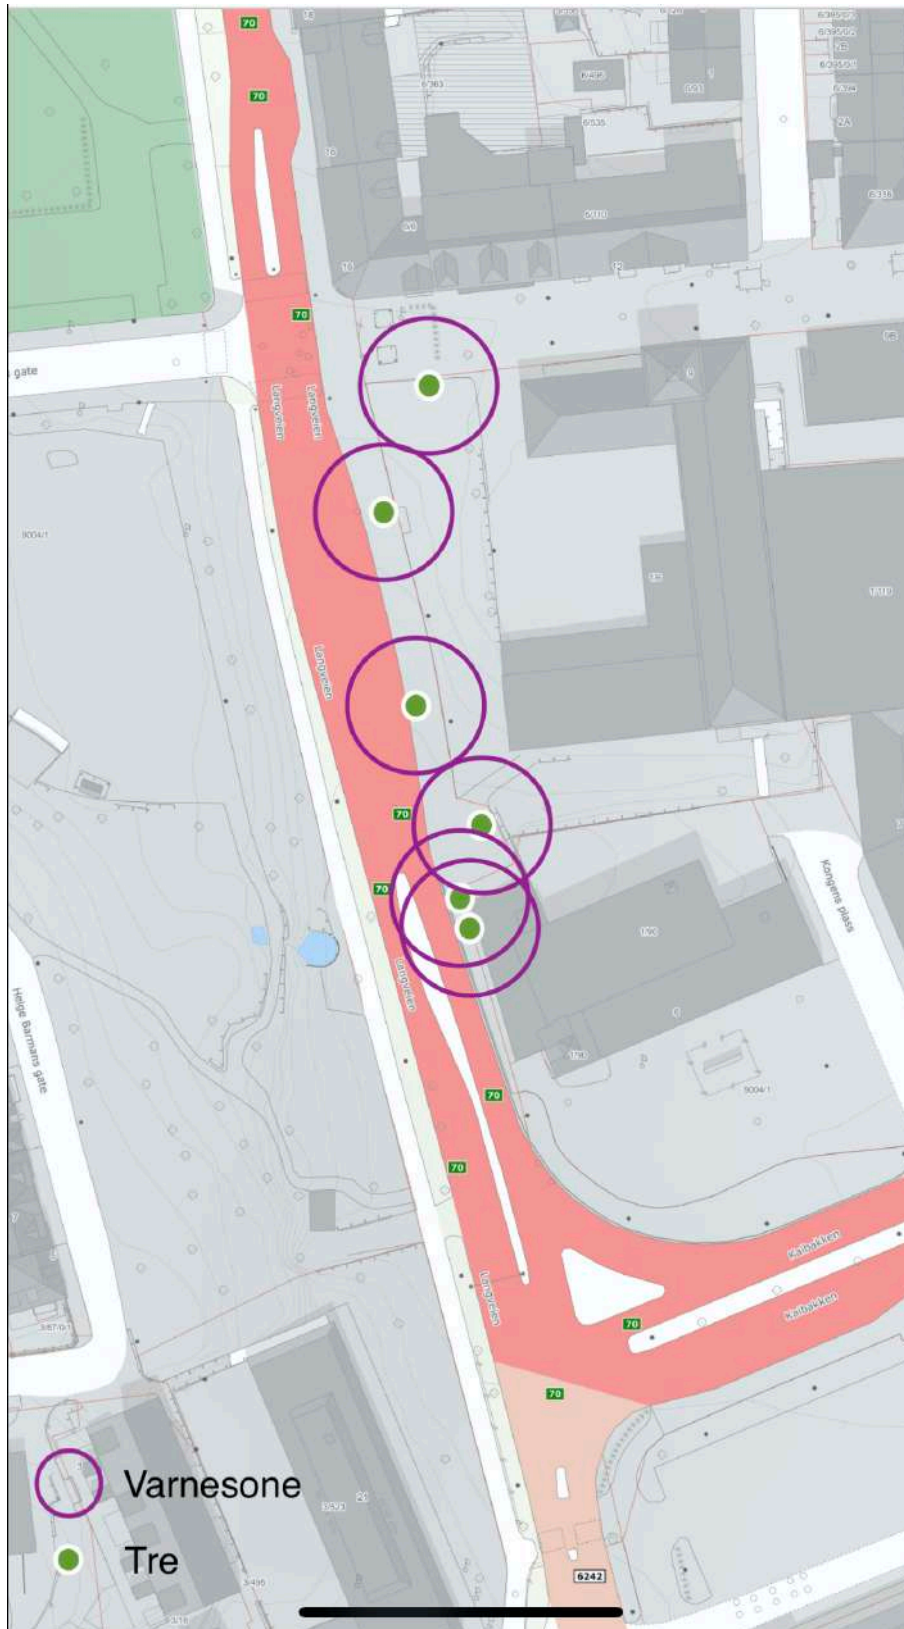
Varnesone for beskyttelse av trær under anleggsarbeid.
