DALEN GÅRD, GNR. 5 BNR. 784, KRISTIANSUND KOMMUNE,
MØRE OG ROMSDAL FYLKE

FREDNINGSdokUMENTASJON

Beskrivelse av bygningene

HOVEDBYGNING

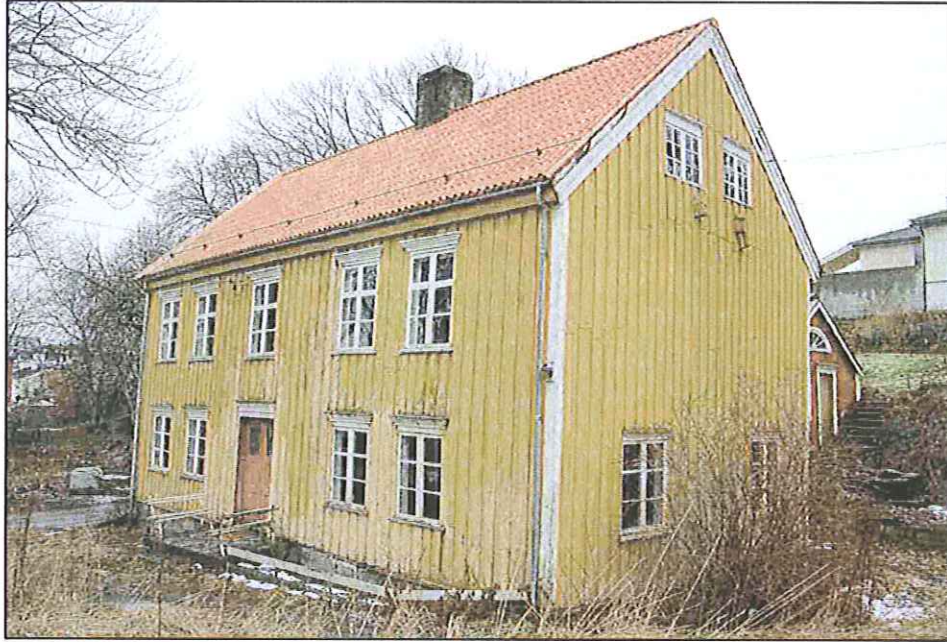
Figur 2. Hovedbygningen sett fra sørøst

Hovedbygningen ligger lengst vest i tunet, øst for den store hagen. Det er et avlangt, dobbeltrommet midtgangshus i to etasjer satt opp i tømmer. Bygningen er kledd med vertikalt, profilert, gulmalt tømmermannspanel, den står på betongmurer (fra ca. 1921) og har saltak (sperretak) tekket med bølgeeternit.

I forbindelse med flyttingen av bygningen til Dalen gård ble det trolig gjort en del endringer. Hovedfasaden er preget av klassisismens og empirens formspråk med sentralt plassert inngangsparti og vinduer symmetrisk fordelt omkring dette. Vinduene er typiske seksdelte empirevinduer, toramsvinduer med 1 x 3 ruter i hver ramme. Over vinduene er det rikt profilerte bekroninger med tannsnittbord. Selve vindusbekroningen kan være noe eldre, men empirevinduene ble trolig satt inn etter flyttingen til Dalen. Også over døra er det bekroning av samme type som over vinduene. Det er mulig at dette er gjenbruk av en tidligere vindusbekroning. Selve døra er en tofløyet fyllingsdør hvor øverste fylling er erstattet med nyere glass. I grunnmuren er det fire små kjellervinduer av nyere dato (etter 1921).

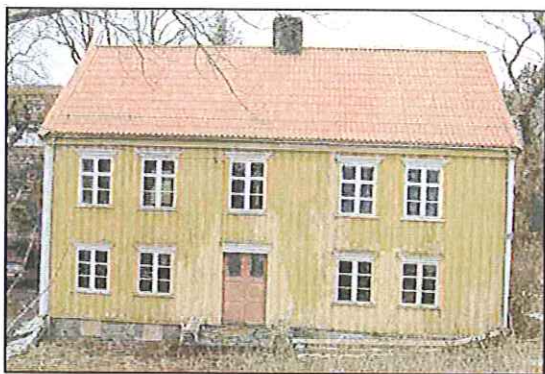
Figur 3. Hovedbygningen sett fra sør

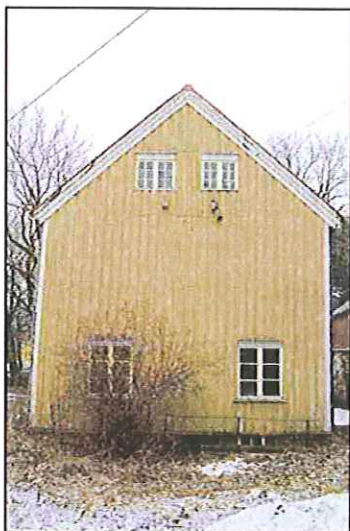
Figur 5. Hovedbygningen sett fra øst

På østveggen er det i første etasje to vinduer av samme type som på sørveggen, men med en enklere bekroning. I gavlen er det bevart to eldre vinduer, trolig fra 1700-tallet. Disse er toramsvinduer med 2 x 3 ruter i hver ramme, og med et glatt overstykke som avsluttes oppad med vannbrett. På østsiden er det også kjellerinngang og et lite kjellervindu. Disse av nyere

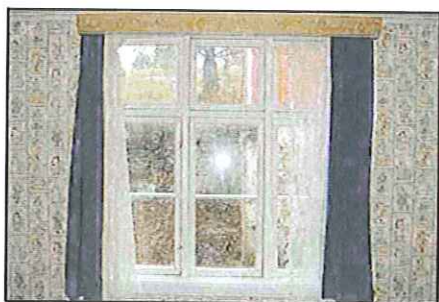
Figur 12. Vindu på nordveggen

Det er ett vindu i rommet, et seksramsvindu hvor de tre nedre rammene er todelt med sprosse, og de tre øvre rammene har en rute, slik at ruteinndelingen blir 3 x 3. Det er to dører i rommet. Den ene er en firefyllingsdør i sveitserstil, trolig fra slutten av 1800-tallet. Orignalt listverk, hengsler og dørhåndtak. Den andre døren er sannsynligvis en kopi av en eldre empiredør. Det er en trefyllingsdør med originalt listverk i senempirestil. Orignale hengsler og eldre låsskilt.

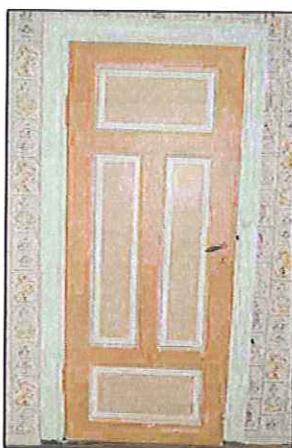
Figur 13. Dør på sørveggen

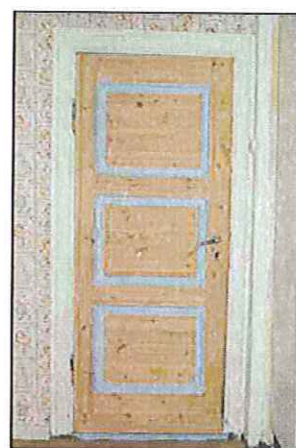
Figur 14. Dør på østveggen

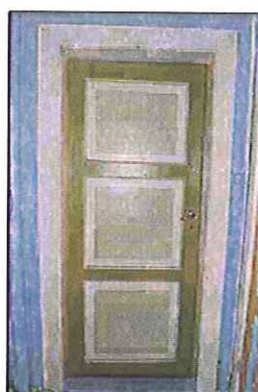
Figur 17. Dør på østveggen

Vinduet er et ettramsvindu med 2 x 4 ruter. Det er trolig fra første halvdel av 1800-tallet, men kan også være fra 1700-tallet. Ytterdøra på nordveggen er en tofyllingsdør kledd med glattpanel på innsiden. Trolig fra 1800-tallet. Dørene på øst- og vestveggen er trefyllingsdører i empirestil. Det er mulig at dørbladet i døra på vestveggen er en kopi.

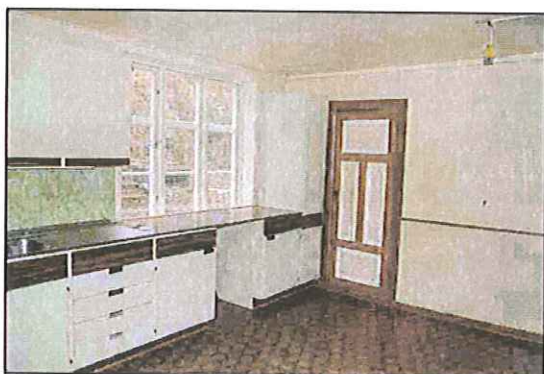
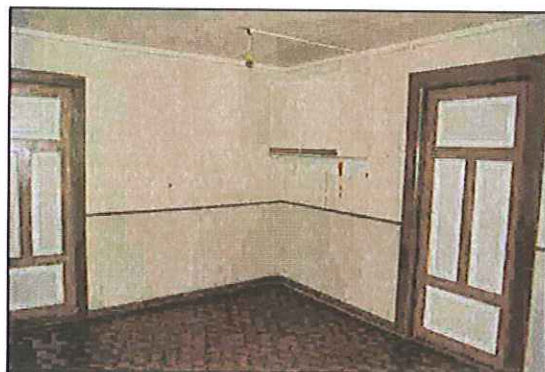
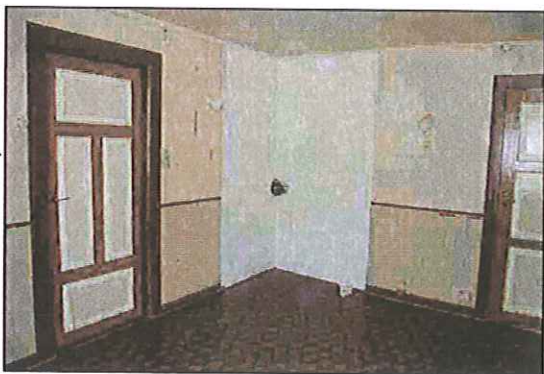
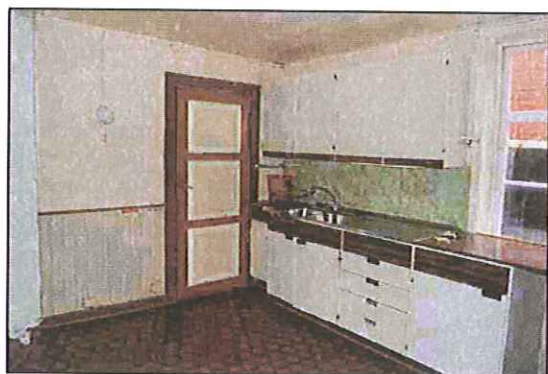
Figur 19. Kjøkkenet sett fra sørvest

Figur 20. Kjøkkenet sett fra nordvest

Figur 21. Kjøkkenet sett fra nordøst

Figur 22. Kjøkkenet sett fra sørøst

Rommet ligger nord i bygningen, øst for rom 1.3. Det er i nyere tid satt inn moderne kjøkkeninnredning på nordveggen, og det er et nyere gulvbelegg (1970-tallet?). Nord- og vestveggen har i tillegg delvis moderniserte overflater. I nordøstre hjørne ser man spor i taket etter veggen til spiskammeret som tidligere stod litt lenger inne i rommet.

Himlingen er av malt glattpanel med gamle, profilerte lister mot veggene. Sør- og østveggen har eldre, malt glattpanel med brystningslist. Vestveggen har noe nyere staffpanel under brystningslisten og fliser og malt tapet over. I sørvestre hjørne er en hvitmalt brannmur fra gulv til tak. Ildstedet er fjernet.

Det er ett vindu i rommet av samme type som i rom 1.2. Det er også tre dører i rommet. To av dem er firefyllingsdører i sveitserstil, og den tredje en noe eldre trefyllingsdør i empirestil. Eldre, glatt listverk rundt dørene.

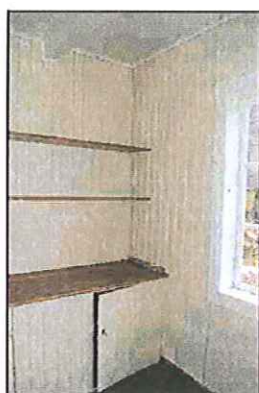
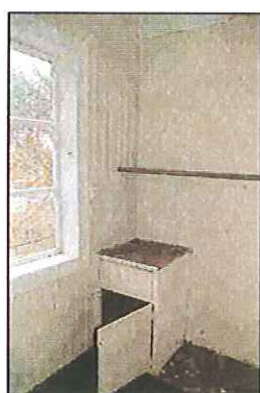
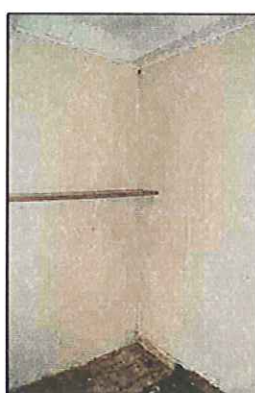
Figur 23. Spiskammeret sett fra sørvest

Figur 24. Spiskammeret sett fra nordvest

Figur 25. Spiskammeret sett fra nordøst

Figur 26. Spiskammeret sett fra sørøst

Spiskammeret ligger i bygningens nordøstre hjørne. Vestveggen har tidligere stått noe lenger vest, og sørveggen trolig litt lenger nord. Jon Glærum, tidligere eier av Dalen gård, har tegnet en skisse over planløsningen slik den var ved århundreskiftet. Hvis tegningen stemmer, ble flyttingen av veggene i dette rommet gjort på 1900-tallet.

Rommet har himling av synlig bjelkelag med trebord over. Malt. Veggene er kledd med malt staffpanel mot øst og nord, og med malt glattpanel mot sør og vest. På gulvet er det lagt et nyere gulvbelegg, men det gamle tregulvet er synlig i søndre del av rommet. Det er mulig at sørveggen tidligere fulgte kanten av gulvbelegget.

Det er et vindu og en dør i rommet. Vinduet er et toramsvindu med 1 x 3 ruter i hver ramme, trolig fra første halvdel av 1800-tallet. Døra er en firefyllingsdør i sveitserstil, trolig fra slutten av 1800-tallet. Originalt listverk rundt dør og vindu.

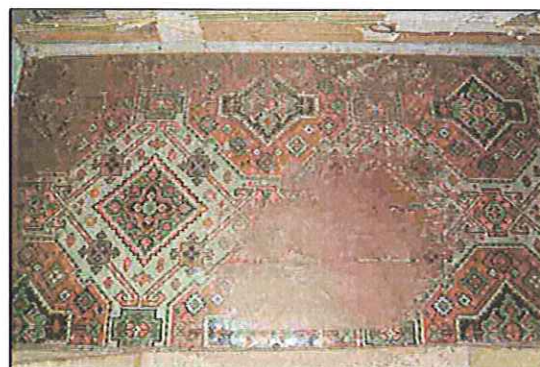
Figur 29. Gulvbelegg

Kottet har himling med synlig bjelkelag og trebord over. Malt. Veggene er tapetsert i flere lag som er revet av her og der. Gulvet har et mønstret gulvbelegg, trolig fra omkring 1920. Døra til kottet er en firefyllings krysspostdør, hvor øverste fylling er erstattet med glass. Døra er sannsynligvis fra tidlig på 1900-tallet.

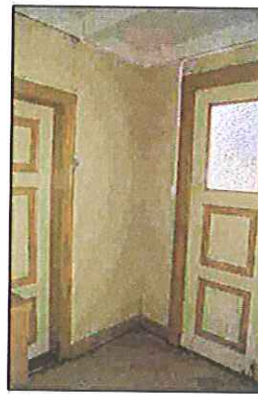
Figur 34. Gangen sett fra sørsøt

Figur 35. Gangen sett fra sørvest

Figur 36. Gangen sett fra nordvest

Figur 37. Gangen sett fra nordøst

Rommet ligger mellom østre og vestre stue. Det har ytterdør på sørveggen og trapp opp til andre etasje. Det er lagt et moderne gulvbelegg på gulvet og satt inn en ny dør på nordveggen (1950-tallet?). Trappen er også av nyere dato (første halvdel av 1900-tallet). Med unntak av disse nyere elementene er rommet bevart med sitt gamle interiør, trolig i sin helhet fra 1800-tallet.

Himlingen er av synlig bjelkelag med trebord over og veggene er kledd med glattpanel. Både himling og vegger er malt. Dørene på øst- og vestveggen er begge gamle trefyllingsdører i empirestil med originalt listverk rundt. Ytterdøra på sørveggen er en eldre, tofløyet fyllingsdør hvor den øverste fyllingen i hvert av dørbladene er erstattet med glass. Glasset er av nyere dato.

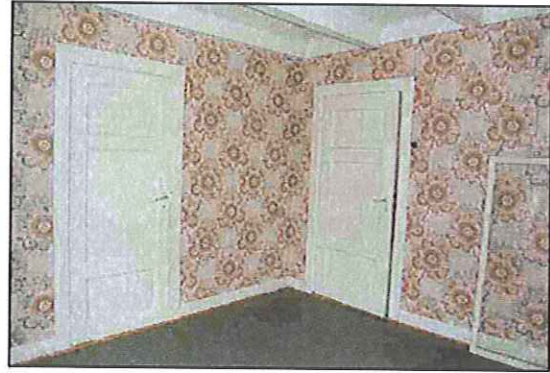
Figur 43. Rom 2.2 sett fra nordøst

Figur 44. Rom 2.2 sett fra sørøst

Figur 45. Rom 2.2 sett fra sørvest

Figur 46. Rom 2.2 sett fra nordvest

Rommet ligger i bygningens nordvestrehjørne og har vært brukt til drengeloft. Det er bevart eldre dører og vindu, samt noe listverk og en eldre himling. Ellers er overflatene modernisert.

Himlingen er av synlig bjelkelag med nyere plater mellom bjelkene. Malt. Det er to dører i rommet, begge trefyllingsdører i empirestil, trolig fra første halvdel av 1800-tallet. Vinduet er et krysspostvindu hvor de nedre rammene er todelt med sprosse. Vinduet kan være fra andre halvdel av 1800-tallet.

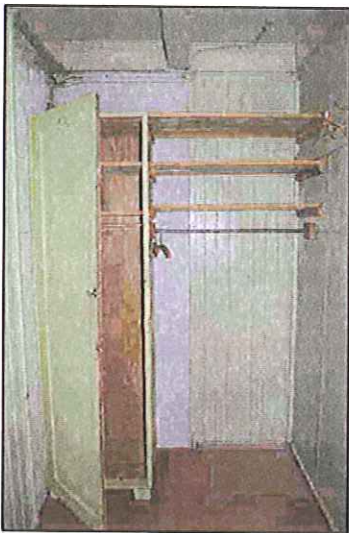
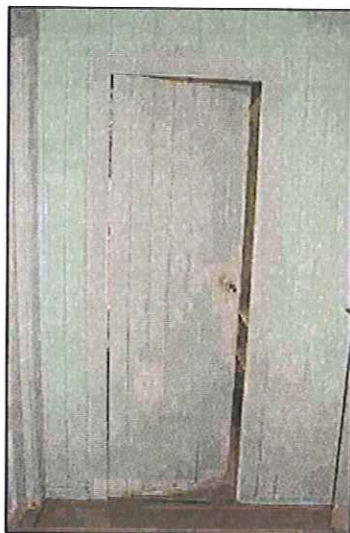
Figur 47. Rom 2.3 sett fra nord

Figur 48. Rom 2.3 sett fra sør

Figur 49. Dør på østveggen

I himlingen er det synlig bjelkelag med plater mellom bjelkene. Malt. Veggkledningen er av ulike typer vertikalt, malt panel, og gulvet er et tradisjonelt tregulv med forholdsvis smale bord av lik bredde. Malt. I sørøstre hjørne er en brannmur fra gulv til tak. Ingen ildsted.

Det er tre dører i rommet. En trefyllingsdør i empirestil, trolig fra første halvdel av 1800-tallet, en dør sannsynligvis av samme type, men kledd med plate, og en enkel dør av staffpanel.

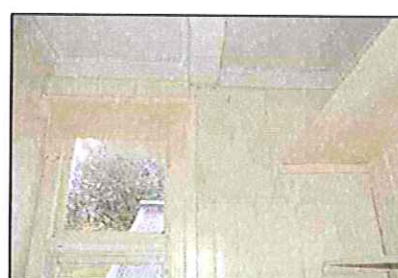
Figur 51. Rom 2.4 sett fra sør

Figur 52. Rom 2.4 sett fra sør

I himlingen er det synlig bjelkelag med plater mellom bjelkene. Malt. Veggkledningen er av ulike typer vertikalt, malt panel, og gulvet er et tradisjonelt tregulv med forholdsvis smale bord av lik bredde. Malt.

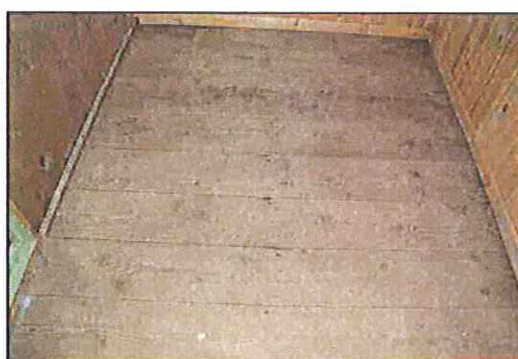
Figur 63. Rom 2.7. Gammelt tregulv

Himlingen er av synlig bjelkelag med trebord over, gulvet er et gammelt tregulv med brede bord av lik bredde, veggene er kledd med glattpanel og faspanel, og døra er en tofyllingsdør, trolig fra tidlig på 1800-tallet eller sent på 1700-tallet.

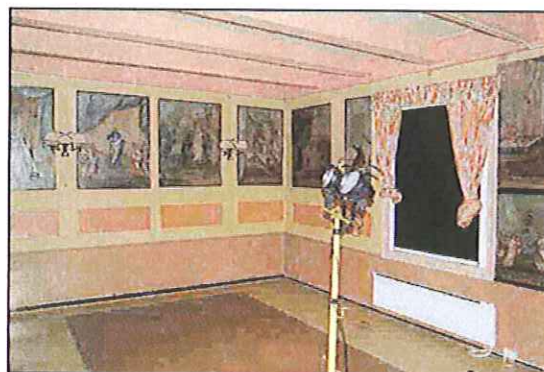
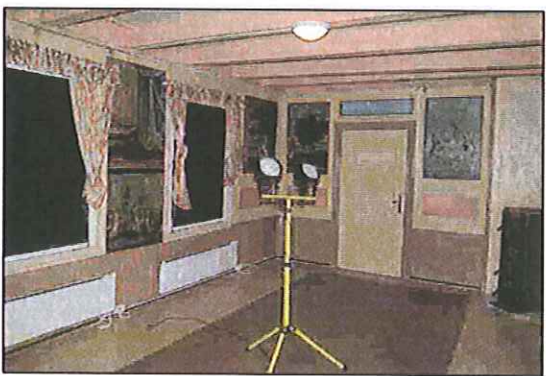
Figur 64. Salen sett fra sørvest

Figur 65. Salen sett fra nordvest

Figur 66. Salen sett fra nordøst

Figur 67. Salen sett fra sørøst

Særlig spesielt og av svært høy både kunsthistorisk og kulturhistorisk verdi i dette rommet er en rekke veggmalerier datert til omkring 1780. Maleriene er montert som fyllinger i fyllingspanel på alle fire vegger. Under fyllingspanelet er det en lav brystning av malt, horisontalt glattpanel med halvstaff brystningslist. I himlingen er det synlig bjelkelag med trebord over, og stussbrett formet som en stor hulkillist.

Det er to dører og to vinduer i rommet. Døra til rom 2.6 er en trefyllingsdør i empirestil med originalt listverk, hengsler og dørhåndtak, trolig fra første halvdel av 1800-tallet. Døra til rom 2.9 er en noe eldre trefyllingsdør i louis-seize-stil med de karakteristiske riflene i fyllingene. Døra kan være fra tidlig på 1800-tallet eller sent på 1700-tallet. Vinduene er av typen torams med 1 x 3 ruter i hver ramme. Sannsynligvis fra første halvdel av 1800-tallet.

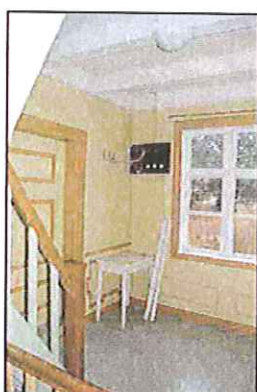
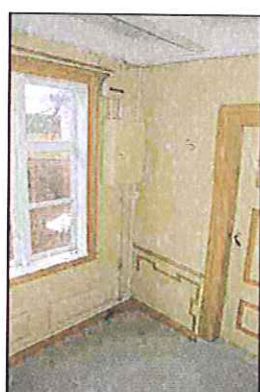
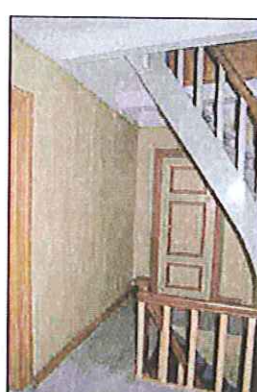
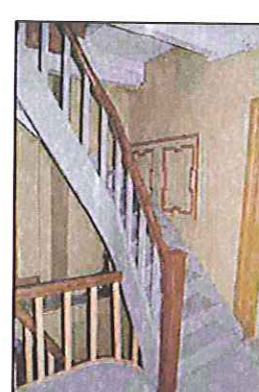
Figur 68. Gangen sett fra nordvest

Figur 69. Gangen sett fra nordøst

Figur 70. Gangen sett fra sørøst

Figur 71. Gangen sett fra sørvest

Spesielt i dette rommet er det som trolig er gjenbruk av bygningselementer fra gamle Kristiansund kirke (se avsnittet *Historie* lenger bak). Veggkledningen er for det meste av malt glattpanel, men med innslag av fyllingspaneler av ulike typer. Fyllingspanelene er sannsynligvis hentet fra den gamle kirken og satt opp her en gang på slutten av 1800-tallet.

Videre er det bevart original himling med synlig bjelkelag og trebord over. Malt. Gulvet er et tradisjonelt tregulv med forholdsvis smale bord av lik bredde. Malt. Gulvet kan være fra slutten av 1800-tallet eller første halvdel av 1900-tallet. Trappen er trolig fra første halvdel av 1900-tallet.

Det er tre dører og et vindu i rommet. To av dørene er gamle trefyllingsdører i louis-seize-stil, med de karakteristiske riflene i fyllingene. Disse er trolig fra begynnelsen av 1800-tallet eller slutten av 1700-tallet. Den tredje døra er sannsynligvis en nyere kopi av en gammel trefyllingsdør. Vinduet er et toramsvindu av samme type som i rom 2.8 og rom 2.1.

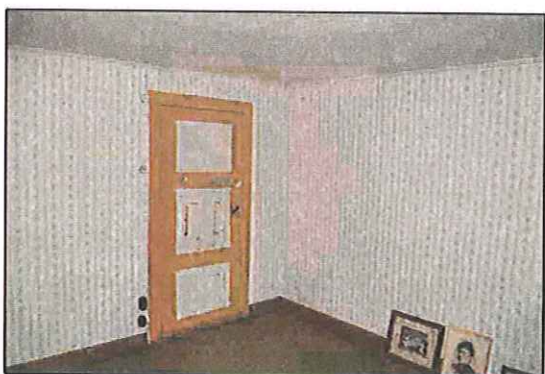
Figur 73. Kvisten sett fra sørøst

Figur 74. Kvisten sett fra sørvest

Figur 75. Kvisten sett fra nordvest

Figur 76. Kvisten sett fra nordøst

Rommet ligger helt vest i loftetasjen, nord for rom 3.7. Det er satt inn et vindu av nyere dato i vestveggen. Vinduet er et toramsvindu med 1 x 3 ruter. Det er også lagt moderne gulvbelegg på gulvet og satt opp moderne tapet på veggene. Himlingen er av malt glattpanel. Usikkert hvor gammel. Døra til rommet er en gammel trefyllingsdør i empirestil, trolig fra første halvdel av 1800-tallet.

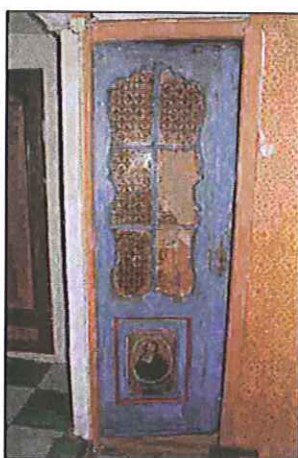
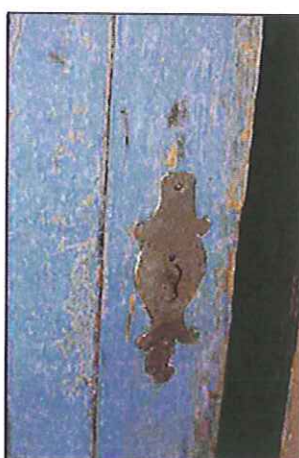
Figur 80. Dør med portrett av Isaac Barrow.

Figur 81. Detalj fra dør til rom 3.2

Døra til rom 3.1 er en trefyllingsdør i empirestil, trolig fra første halvdel av 1800-tallet. Den mest spesielle døra er den til rom 3.2. Dette er trolig en halvpart av en tofløyet 1700-tallsdør. Døra har en fylling nede med påmalt portrett av Isaac Barrow (1633-1677), matematiker og en av Isaac Newtons lærere. Over fyllingen er det et vindu med 2 x 3 ruter. Ramtreet er avsluttet i knekte buer rundt vinduet, slik at det får en typisk barokk- eller rokokkoform. Døra kan være så gammel som fra første halvdel av 1700-tallet, og har svært stor kulturhistorisk verdi.

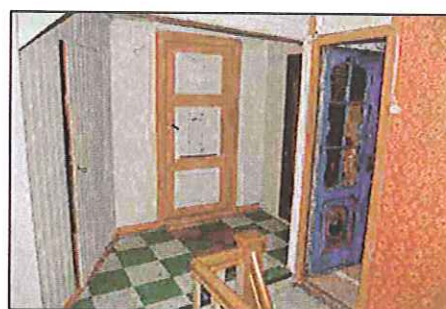
Figur 82. Gangen sett fra sørøst

Gangen ligger midt i loftsetasjen med trapp ned til andre etasje. Med unntak av to gamle dører er rommet i sin helhet modernisert.

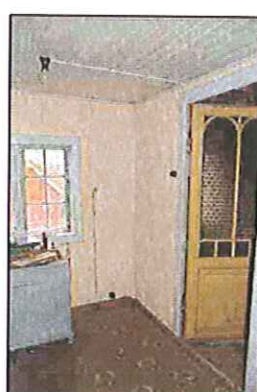
Himlingen er av malt staffpanel og nordveggen er kledd med et fyllingspanel som trolig er gjenbruk fra gamle Kristiansund kirke (kirkebenkvanger eller fyllingspanel fra galleriet i koret). I østveggen er det et gammelt toramsvindu med 2 x 3 ruter i hver ramme, trolig fra 1700-tallet.

Figur 93. Rom 3.6 sett fra sørøst

Figur 94. Rom 3.6 sett fra sørvest

Figur 95. Rom 3.6 sett fra nordvest

Figur 96. Rom 3.6 sett fra nordøst

Rommet ligger i loftets nordøstre hjørne, og er ikke tegnet inn på Jon Glærums skisse over planløsningen ved århundreskiftet. Om skissen stemmer betyr dette at rommet er blitt avdelt fra verkstedsrommet (rom 3.4) tidlig på 1900-tallet. Både døren (se beskrivelse under rom 3.4), tapetet og det mønstrede gulvbelegget stemmer med en datering til tidlig på 1900-tallet.

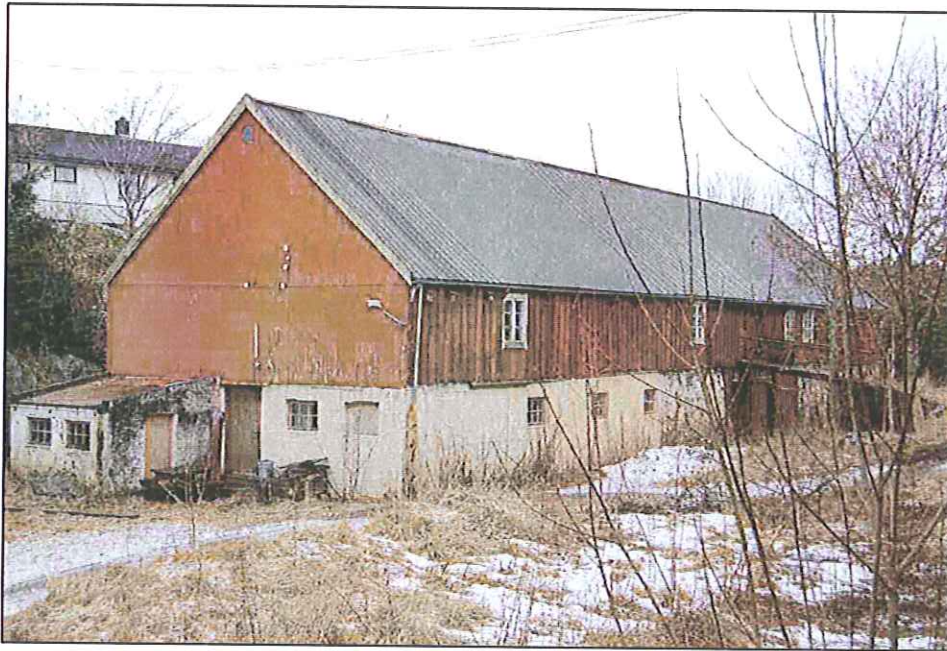
Figur 98. Låven sett fra sørvest

Låven er en lang trebygning med sokkel av fuget naturstein mot øst og nyere betong mot vest. Natursteinsmuren er kalket og betongmuren er malt hvit. Hovedetasjen er satt opp i stavlinekonstruksjon, utvendig kledd med eldre tømmermannspanel, trolig noe nyere låvepanel og nyere bølgeblekkplater. Hovedetasjen er rødmalt. Taket er et vanlig saltak teknet med underlagspapp med sløyfelekter. På vestsiden av bygningen er det i nyere tid satt opp en moderne, liten melkebod i betong med et forholdsvis flatt pulttak teknet med bølgeblekk.

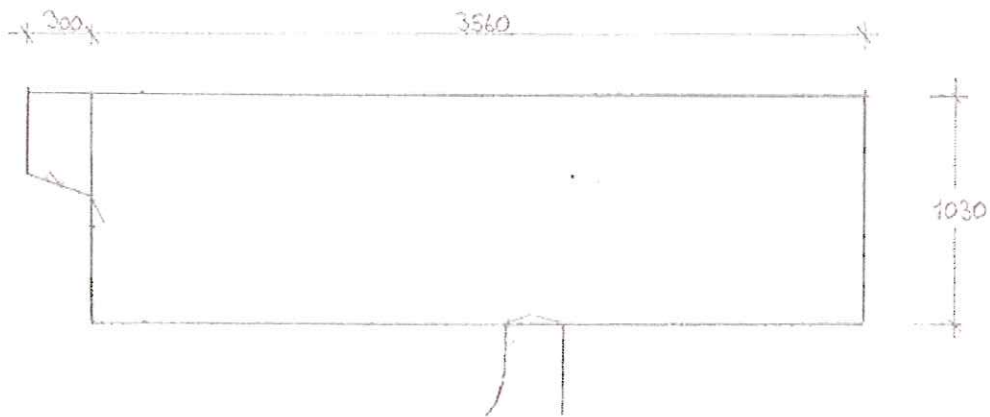
Figur 102. Målskisse av låven.
Tore Stokke 2008. Alle mål i cm.

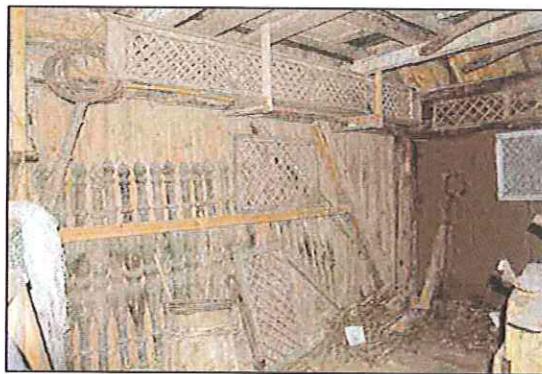
Figur 109. Lagrede bygningselementer fra gamle Kristiansund kirke

Av løse gjenstander vi vet har tilhørt gården er blant annet alle bygningselementene fra gamle Kristiansund kirke (mer om dette under avsnittet *historie*). På låven ligger det lagret en hel del av disse gamle elementene (figur 109), og noe ligger også på loftet i hovedbygningen. Bygningselementene dokumenterer en gjenbrukskultur som var svært vanlig i andre halvdel av 1800-tallet, og Dalen gård er en sterk representant for denne kulturen.

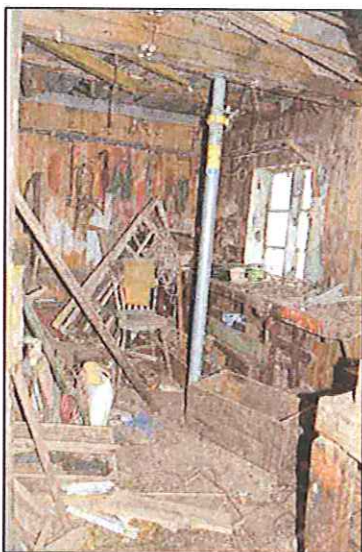
Snekkerverkstedet er et lite rom bygget av lette panelvegger. I verkstedet er fortsatt både høvelbenk og en del snekkerverktøy på plass. Rommet er i en etasje med himling av synlig bjelkelag og trebord over. Også her er det bevart gammelt tregulv. Ubehandlete overflater.

Figur 110. Snekkerverksted

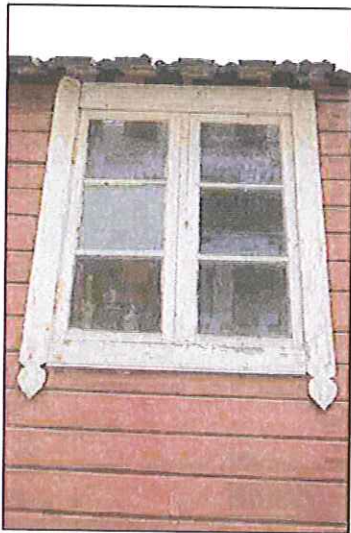
Figur 116. Vindu på sørveggen

Mot sør er det to vinduer i rullebodetasjen. Vinduene er av typen torams med 1 x 3 ruter i hver ramme, og de er trolig fra slutten av 1800-tallet. I sokkelen er det et lite vindu (en rute) og en enkel labankdør til melkekjelleren. Døra har store originale hengsler og kan være fra 1800-tallet eller muligens 1700-tallet.

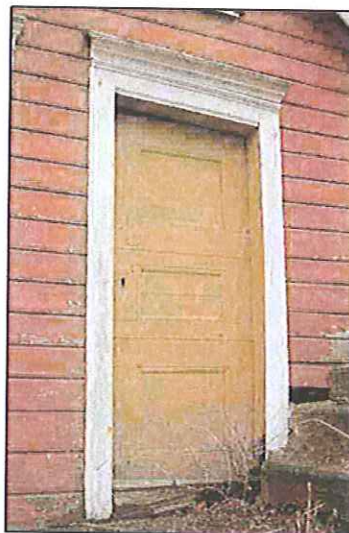
Figur 117. Dør på østveggen

Østveggen har et toramsvindu av samme type som på sørveggen og et segmentformet lunettvindu i gavlen. Lunettvinduet er gjenbruk fra gamle Kristiansund kirke. Østveggen har også en okerfarget trefyllingsdør, trolig like gammel som rulleboden.

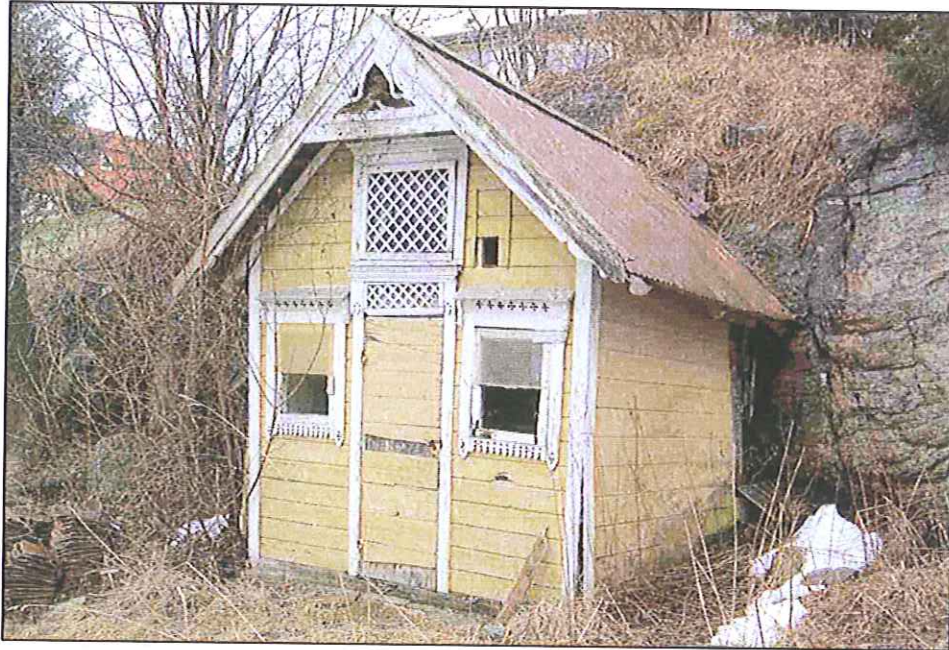
Figur 119. Lekestua sett fra sørøst

Lekestua er en liten, sjarmerende bygning som ligger inntil bergveggen mot nord mellom hovedbygningen og låven. Den ble trolig satt opp midt på 1880-tallet, og den har i dag samme utseende på eksteriøret som den hadde i 1910. Kanskje har den bevart eksteriør helt fra 1880-tallet. Lekestua er satt opp i bindingsverk og kledd med horisontalt, gulmalt panel. Mot vest er det et lite tilbygg med egen dør. Taket er et vanlig saltak (sperretak) tekket med bølgeblekk.

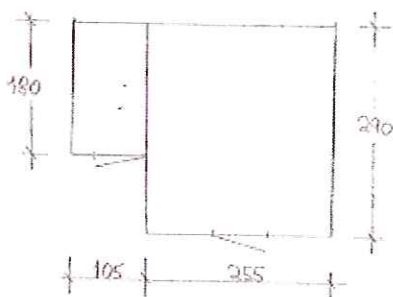
Figur 120. Målskisse av lekestua. Tore Stokke 2008.
Alle mål i cm.

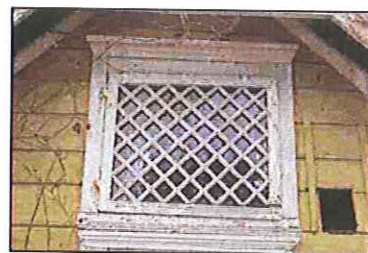
Figur 122. Vindu i gavlen

Bygningen har tre vinduer og to dører. Vinduene er ettramsvinduer, rikt dekorert med gjenbrukte bygningselementer fra gamle Kristiansund kirke. Også over hoveddøren er det gitterdekor fra den gamle kirken. Døren er ellers en enkel, panelkledd labankdør. Døren i tilbygget er en liten enfyllingsdør. Lekestua har tidligere vært brukt til hønsehush.

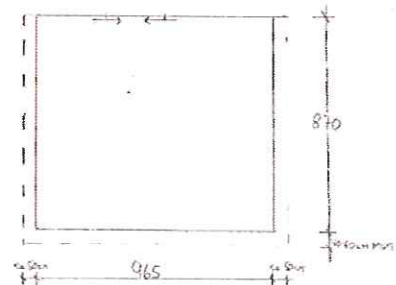
Figur 126. Målskisse av frauhuset. Tore Stokke 2008. Alle mål i cm.

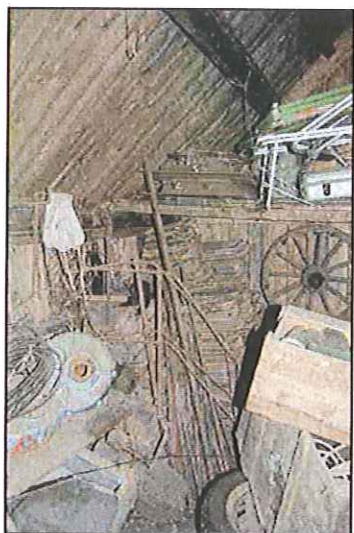
Figur 131. Nordvestre hjørne av smia. Stabel med takstein av tegl.

Smia er i branntaksten fra 1921 beskrevet med taktekke av "krumsten". Inne i smia ligger det i dag en stor stabel med takstein av tegl. Det er mulig at det er disse steinene som tidligere har ligget på smietaket.

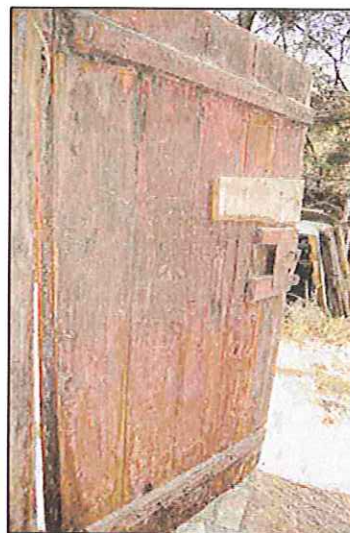
Figur 133. Labankdør på sørveggen

Smia har ingen vinduer, men en luke med lem i gavlen mot sør. På sørveggen er det også en gammel labankdør med bevarte originale hengsler og smijernsklinke. På vestveggen er det en skyvedør av labankkonstruksjon.
