## Planbeskrivelse

# Reguleringsplan for Nordmøre kriesenter

Planid: R-306

**Planbeskrivelse:** 07.09.2020

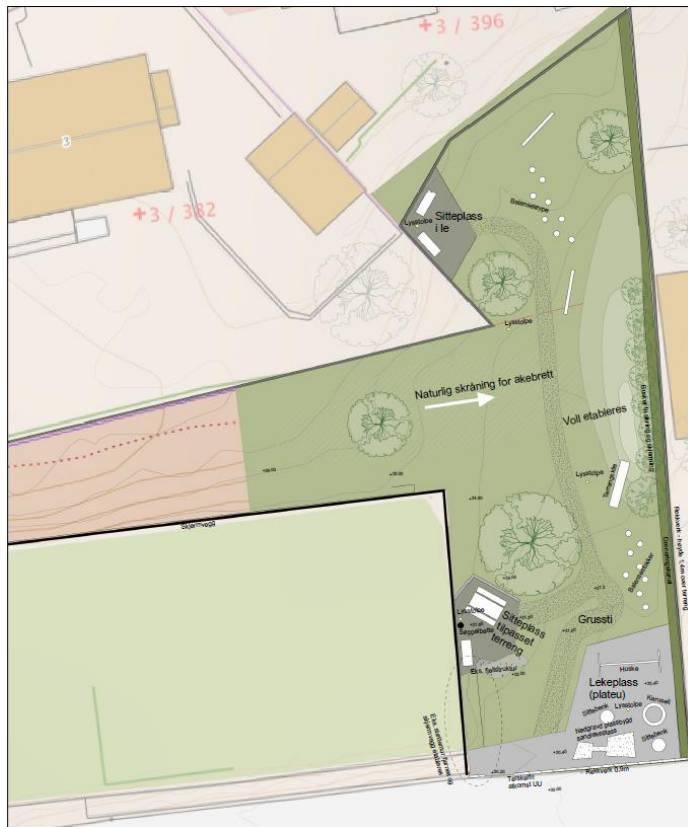
Illustrasjonen er hentet fra illustrasjon for naturlekeparks (datert 09.04.2021)  
Illustrasjonen viser en mulig opparbeidelse av lekeplassen o\_BLK1 i plankartet. Kilde: Ikon AS

Område markert som o\_BLK1 i plankartet er en offentlig tilgjengelig lekeplass. Arealet skal opparbeides som en sandlekeplass og skal som et minimum inneholde en sandkasse, lekestativ og sitteplasser/benker. Deler av arealet skal ha fast dekke. Det er ønskelig at lekeapparat på fast dekke og sitteplasser plasseres i tilknytning til gang- og sykkelvegen. Dette for å sikre universell tilgjengelighet. Innenfor område o\_BLK3 skal det etableres et nærmiljøanlegg.

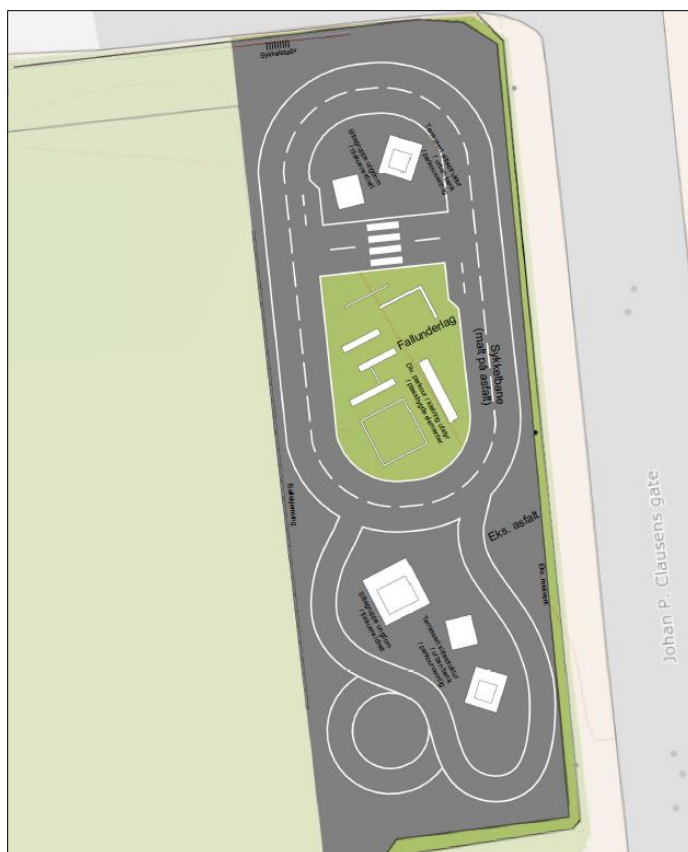
Illustrasjonen er hentet fra illustrasjon for aktivitetsområde ved Wergelandsveien (datert 09.04.2021) Illustrasjonen er et eksempel på hvordan et nærmiljøanlegg kan utformes innenfor delområde o\_BLK3. Kilde: Ikon AS

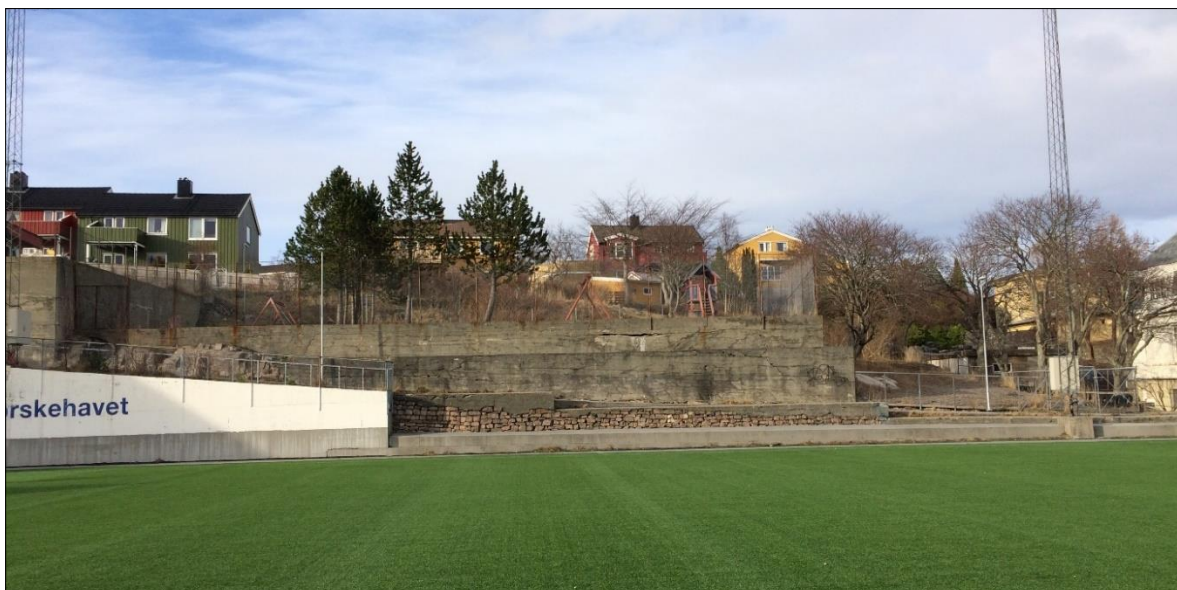
Bildet viser området som er tenkt utnyttet til uteområde for krisesenteret. Murene gir en naturlig høydeforskjell som skjærer for innsyn og som ivaretar sikkerheten til brukerne av krisesenteret. Kilde: Ikon Arkitekt & Ingeniør AS.

Innenfor område f\_BLK2 i plankartet skal det legges til rette for et ute- og lekeområde for brukerne av krisesenteret. Arealet skal minimum være opparbeidet med benker, sandkasse og et lekeapparat. Det er viktig at uteområdet skjermes for innsyn.
