## Planbeskrivelse

# Reguleringsplan for Nordmøre krisesenter

Planid: R-306

Ikon Arkitekt & Ingeniør AS

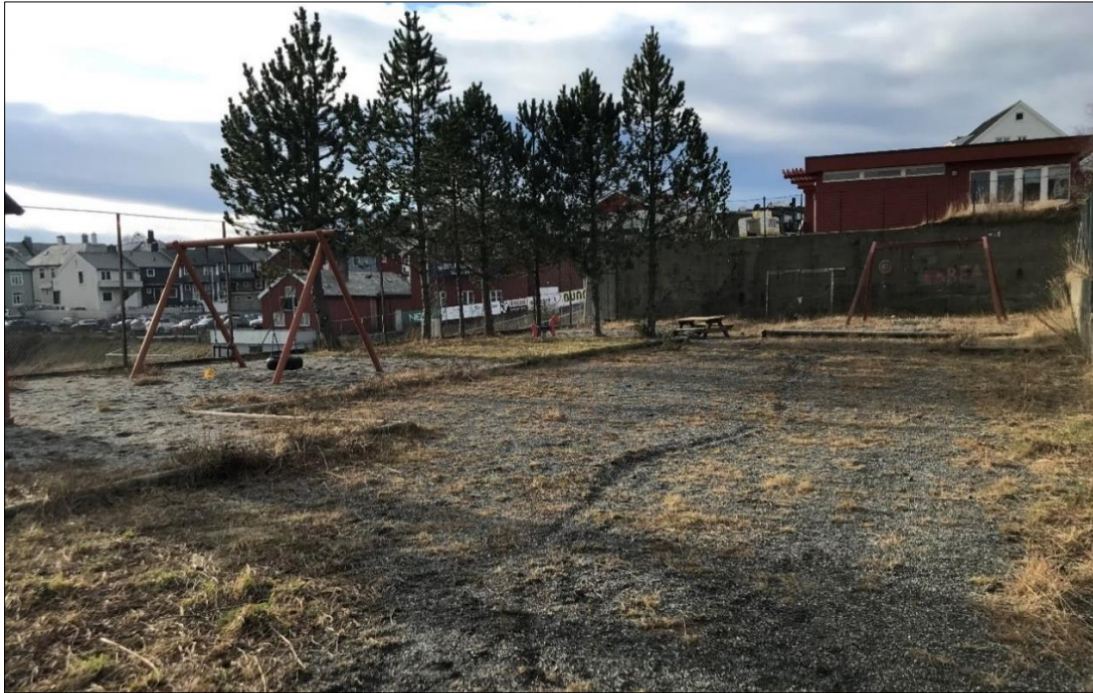
*Bildet viser deler av uteområdet til den gamle barnehagen og selve barnehage-bygningen.  
Foto: Kristiansund kommune.*

Planområdet har fram til i dag vært nyttet til barnehage. Tilgrensende areal som er regulert til idrettsformål er benyttet til uteområde for barnehagen. Barnehagedriften er nå lagt ned og barnehagens uteområde er sperret av på grunn av sikkerhetsmessige årsaker. Planområdet grenser til kunstgressbanen med klubbhus og er ellers omgitt av boligbebyggelse.

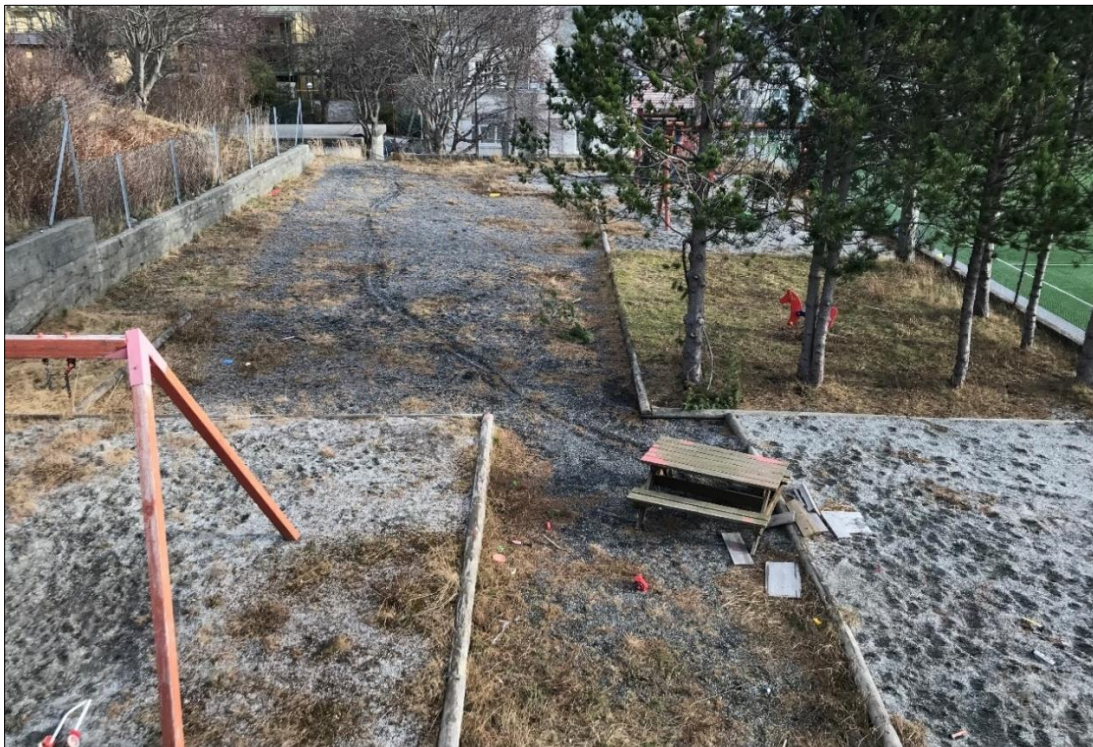
*Bildet av uteområde til barnehagen som opprinnelig er regulert til idrett/håndballbane.  
Foto: Kristiansund kommune*

Den østre delen av planområdet er i gjeldende reguleringsplan avsatt til lekeområde, men arealet har aldri vært opparbeidet eller brukt til formålet. Areal regulert til idrettsformål har over flere år vært brukt som uteområde til Fløya barnehage. Når det var drift ved barnehagen, så var dette arealet tilgjengelig på kveldstid for barn i nabolaget, men arealet er i dag sperret av og innbyr ikke til lek. Til

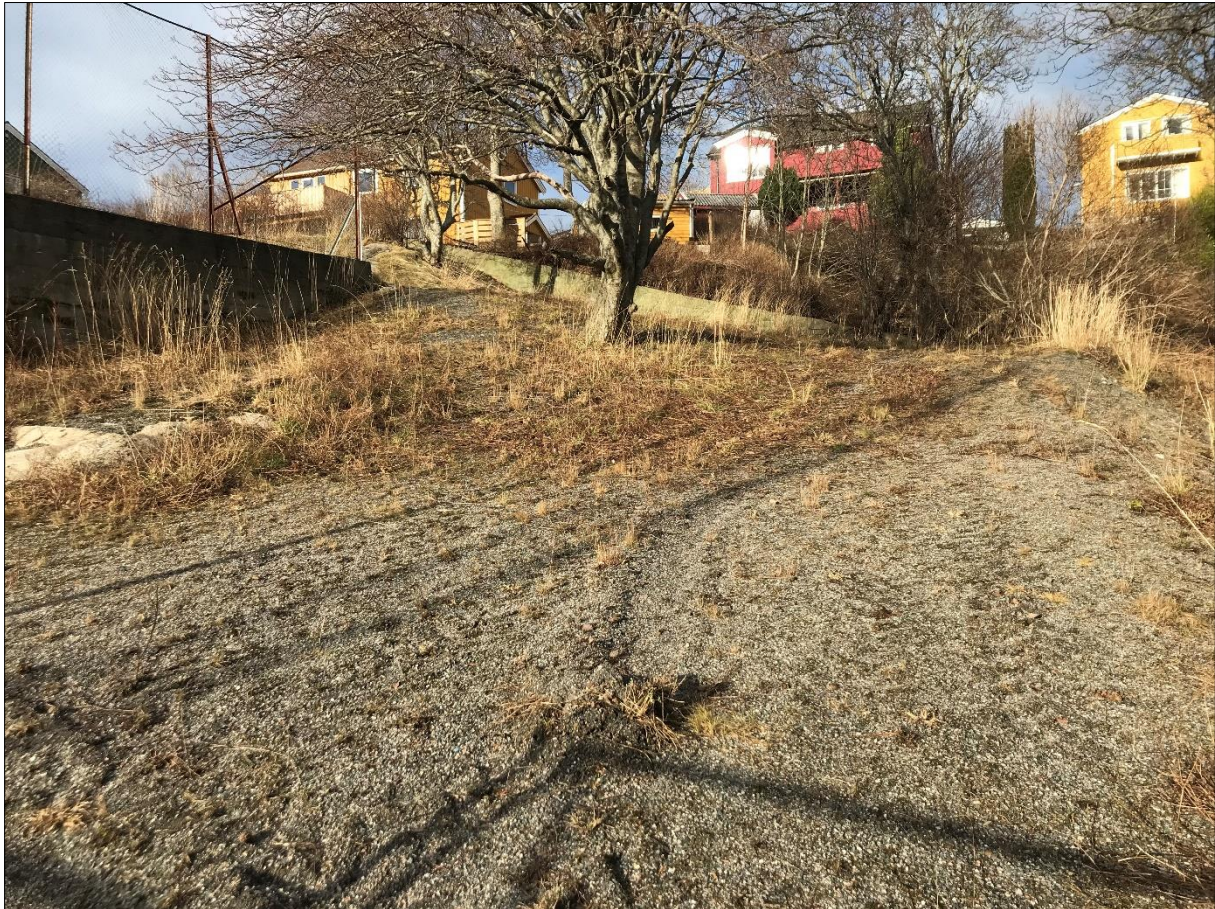
*Dette arealet helt øst i planområdet er i en eldre reguleringsplan avsatt til lek. Foto: Kristiansund kommune*

tross for at planområdet er i bruk av barn og unge i dag, så vurderes deler av området som er arealressurs for lek og aktivitet i en bydel som er tett utbygd og har liten tilgang på trygge friområder for barn og unge.

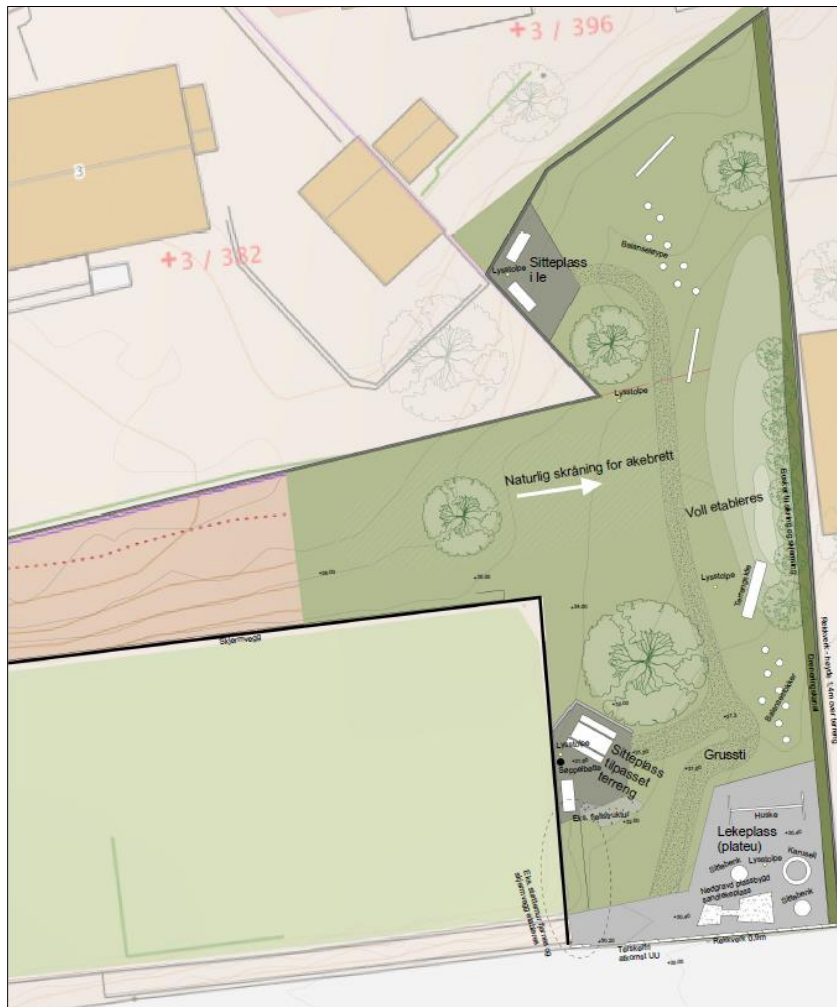
*Illustrasjonen er hentet fra illustrasjon for naturlekepark (datert 09.04.2021) Illustrasjonen skal legges til grunn for opparbeiding av o\_BLK1. Kilde: Ikon AS*

Område markert som o\_BLK1 i plankartet er en offentlig tilgjengelig lekeplass. Arealet skal opparbeides som en nærlekeplass og skal som et minimum inneholde en sandkasse, lekestativ og sitteplasser/benker. Deler av arealet skal ha fast dekke. Det tilrettelagte arealet skal planeres å være minimum 200 m<sup>2</sup>. Det er ønskelig at lekeapparat på fast dekke og sitteplasser plasseres i tilknytning til

gang- og sykkelvegen. Dette for å sikre universell tilgjengelighet. For lekeområdet ellers anbefales det å bevare det naturlige terrenget i så stor grad som mulig.

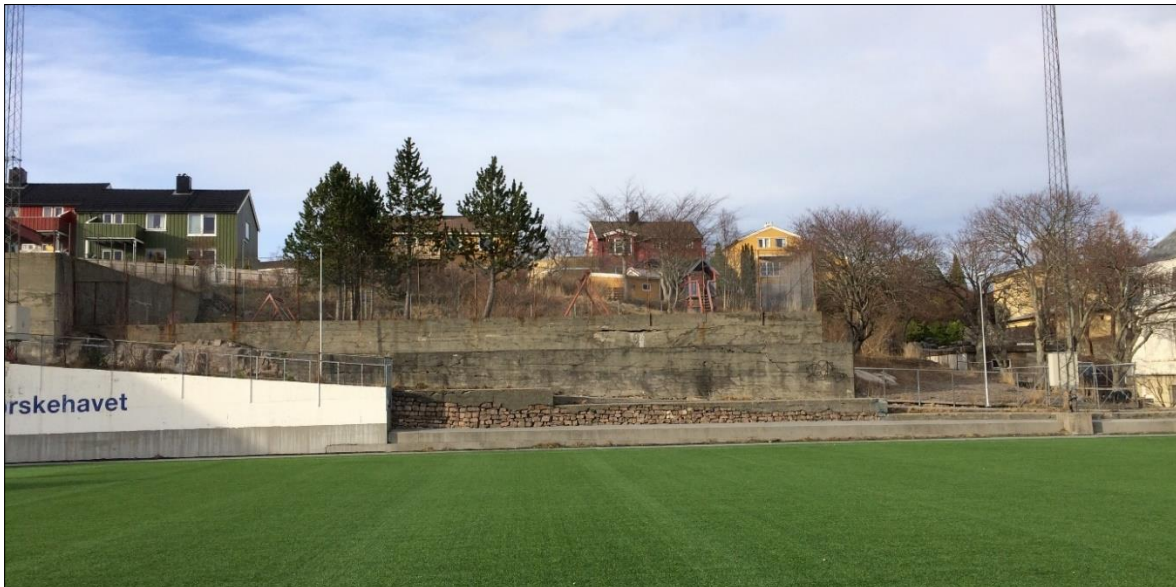
*Bildet viser området som er tenkt utnyttet til uteområde for krisesenteret. Murene gir en naturlig høydeforskjell som skjærer for innsyn og som ivaretar sikkerheten til brukerne av krisesenteret. Kilde: Ikon Arkitekt & Ingeniør AS.*

Brukere av et krisesenter kan i perioder være boende på stedet over lengre perioder. Det stilles derfor krav til gode uteoppholdsareal og trygge areal for lek. Brukerne ved et krisesenter har like rettigheter på tilgang til uteområder og lekeareal som alle andre, og en skal derfor legge til grunn de samme arealkravene til et krisesenter som til boliger ellers. Areal avsatt til krisesenteret er om lag 400 m<sup>2</sup> der noe av arealet er terregutslag og murer. Dette er mer enn minstekravet. Terrasseringen mellom utearealet, gangveien og idrettsbanen gir en naturlig høydeforskjell som sammen med gjerder skjermer

for innsyn og inntrengere. Å utnytte disse høydeforskjellene gjør at man får et trygt og avskjermet uteområde til krisesenteret uten at det fører til stigmatisering av brukerne, noe som er krevende å få til i et sentrumsområde.
